## INFORMATIEBLAD

Asbestinventarisatie o.b.v. het Certificatieschema voor het Procecertificaat Asbestinventarisatie, zoals opgenomen in artikel 1.5a, onderdeel c, van het Arbeidsomstandighedenbesluit

**Locatie :** Spitsestraat 8  
6629 AL Appeltern  
**Omschrijving :** School  
**Opdrachtgever :** Provincie Gelderland  
Postbus 9090  
6800 GX Arnhem

**Projectnummer:** 20BV21059 **Versie:** 00

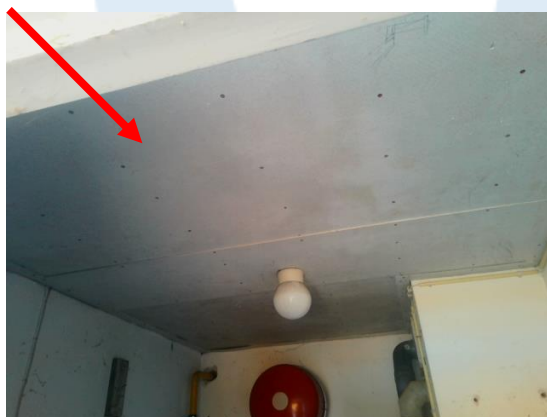
| Bron | Ruimte | Bron | Risico-Klasse |
|---|---|---|---|
| 7 | Binnenzijde | Plafondbeplating cv-ruimte | 2A |

| <b>Saneringsurgentie</b> | Saneren op korte termijn is niet noodzakelijk.<br>Geadviseerd wordt het materiaal vóór sloopen/of renovatiewerkzaamheden te saneren |

Foto 37 | Plafondbeplating cv-ruimte

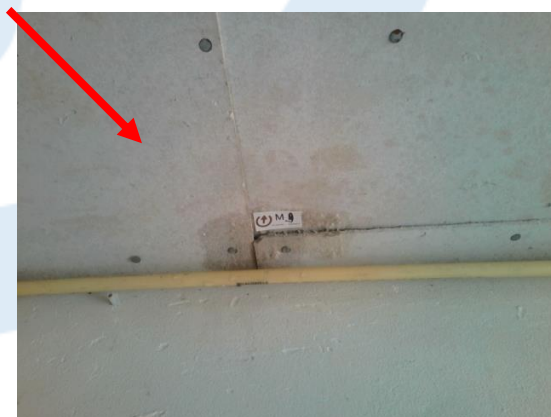
Foto 38 | Plafondbeplating cv-ruimte

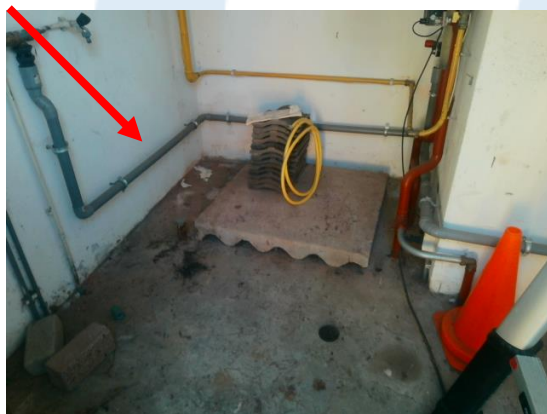
| Bron | Ruimte | Bron | Risico-Klasse |
|---|---|---|---|
| 8 | Binnenzijde | Golfplaat in fundering oude cv | 1 |

| <b>Saneringsurgentie</b> | Saneren op korte termijn is niet noodzakelijk. Geadviseerd wordt het materiaal vóór sloop- en/of renovatiewerkzaamheden te saneren |

Foto 39 | Golfplaat in fundering oude cv

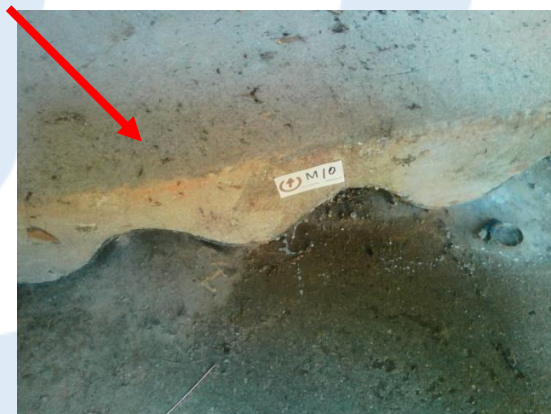
Foto 40 | Golfplaat in fundering oude cv

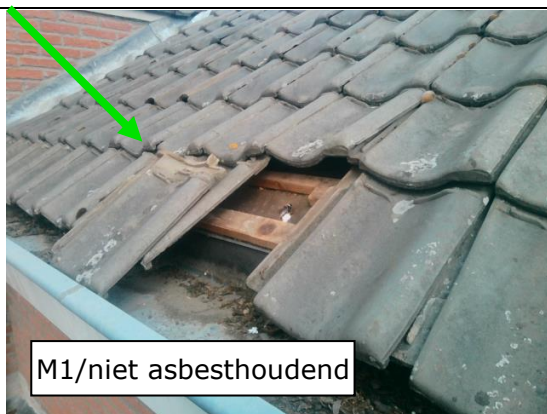
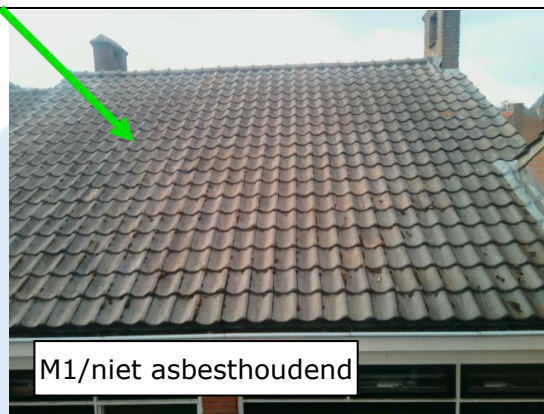
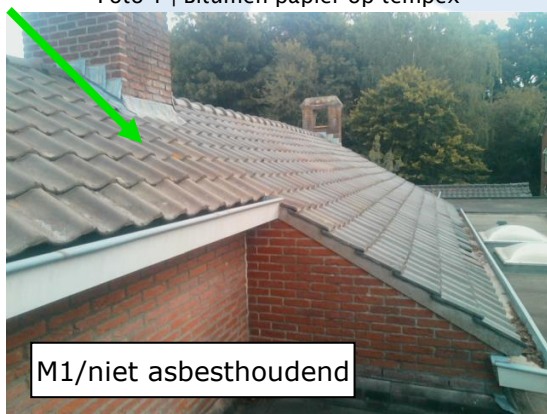
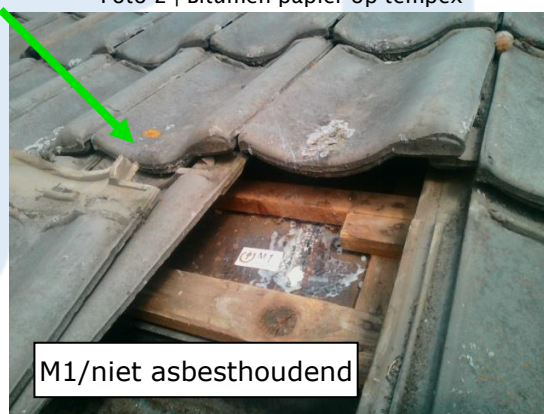
| Bron | Ruimte | Bron |
|---|---|---|
| 1 | Buitenzijde | Bitumen papier op tempex |

| Opmerkingen | Op delen van daken |

Foto 1 | Bitumen papier op tempex

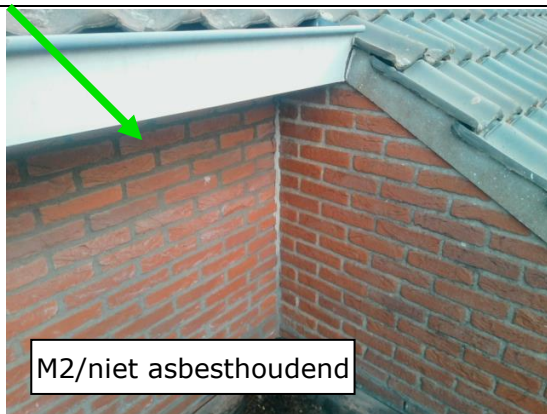
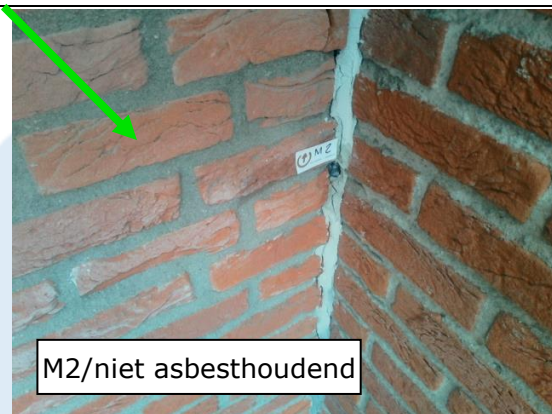
| Bron | Ruimte | Bron |
|---|---|---|
| 2 | Buitenzijde | Kit in metselwerk |

Foto 5 | Kit in metselwerk

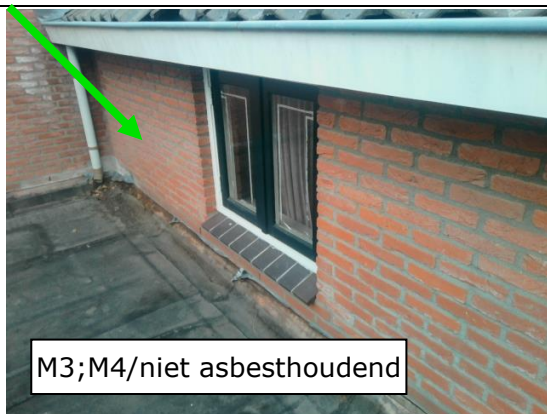
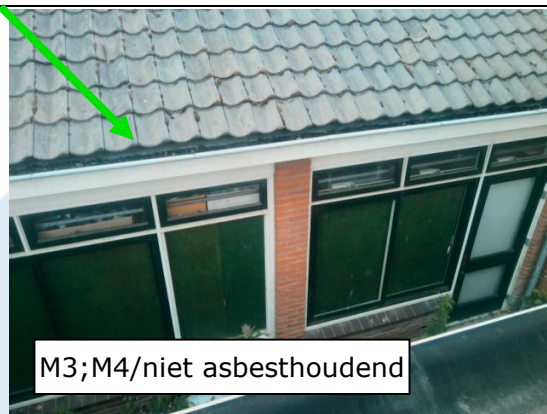
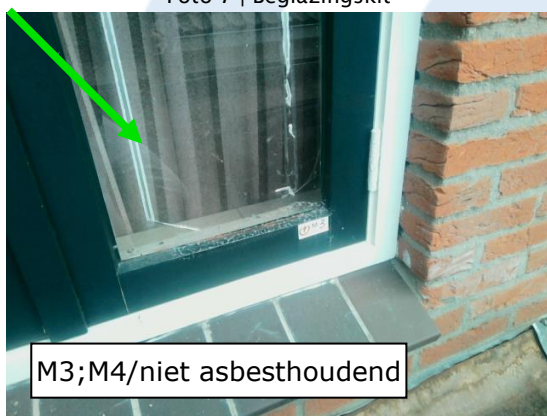
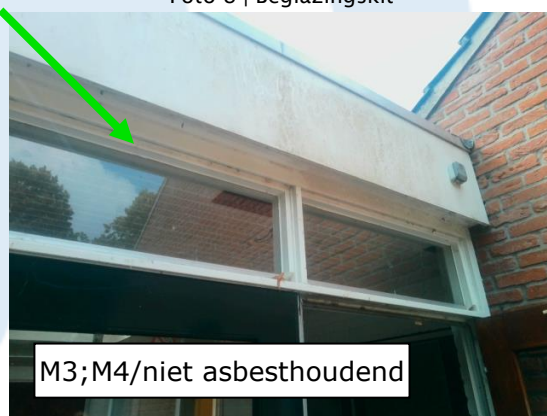
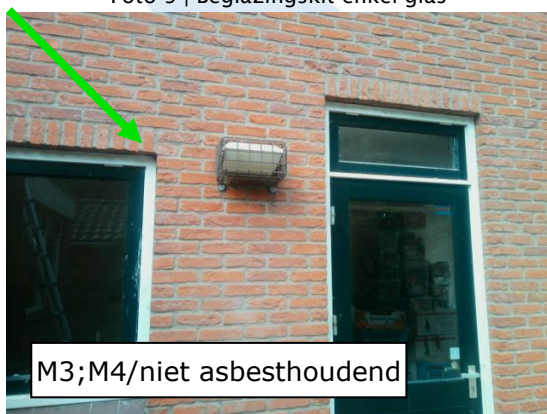
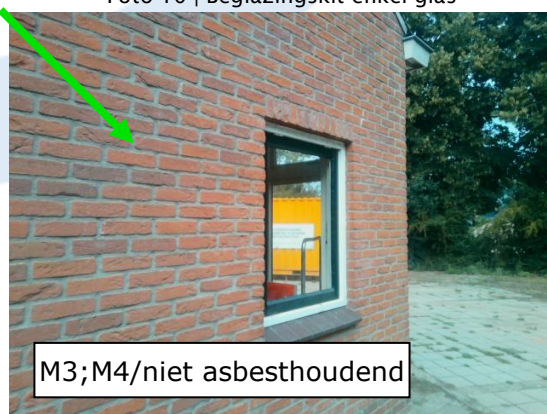
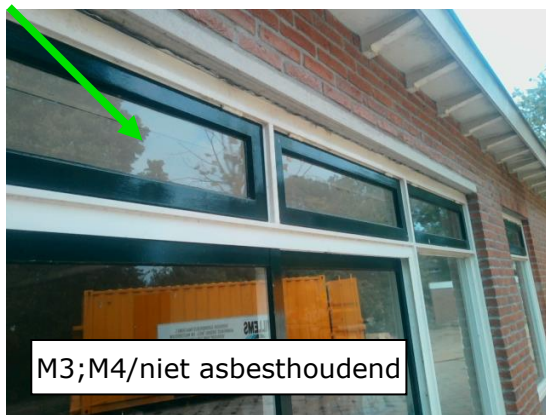
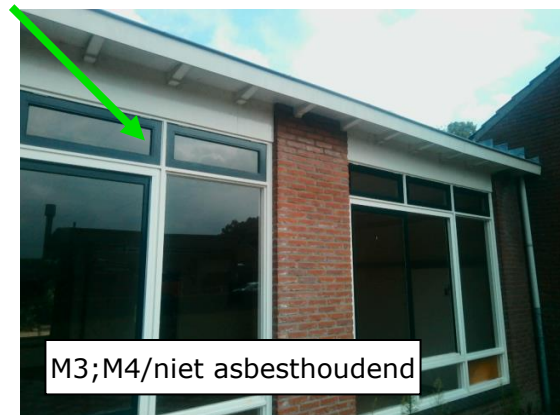
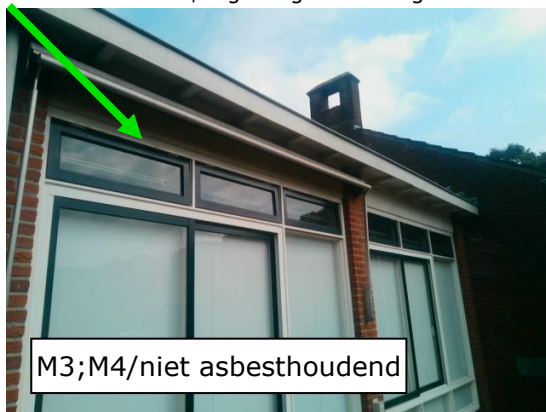
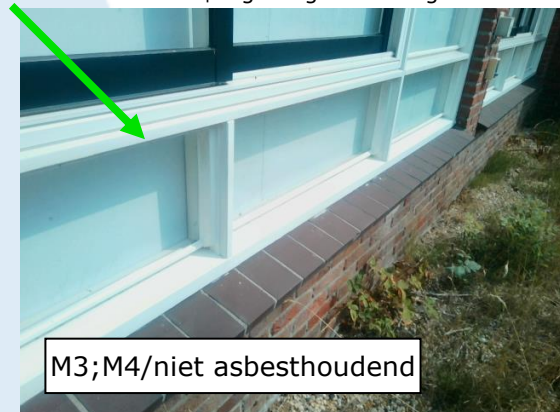
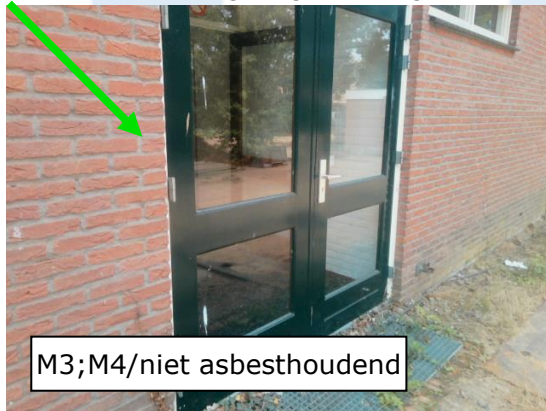
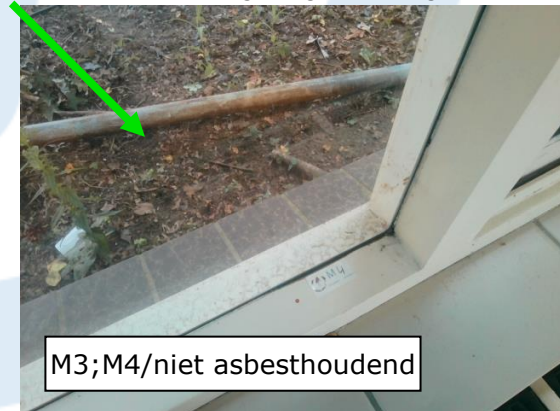
| Bron | Ruimte | Bron |
|---|---|---|
| 3 | Buitenzijde | Beglazingskit enkel glas |

| Opmerkingen | Inclusief deuren |

Foto 9 | Beglazingskit enkel glas

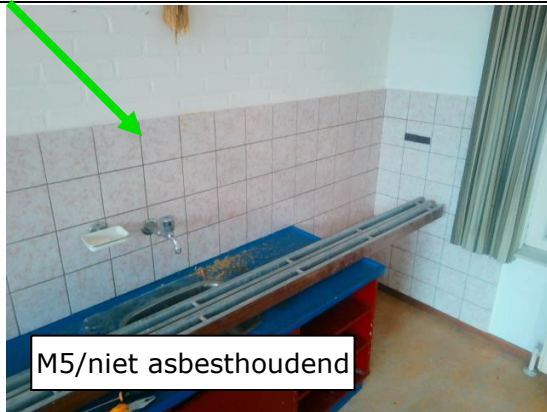
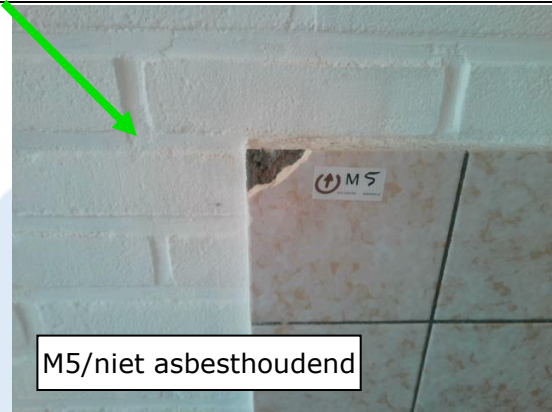
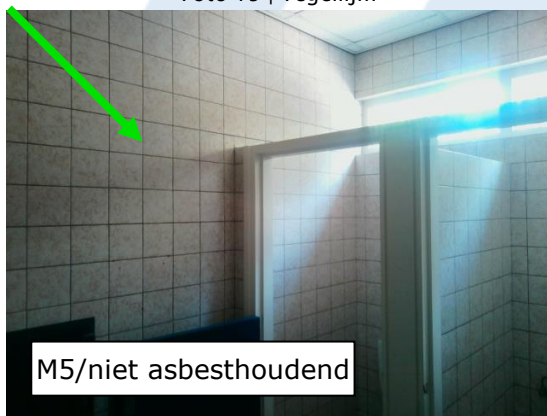
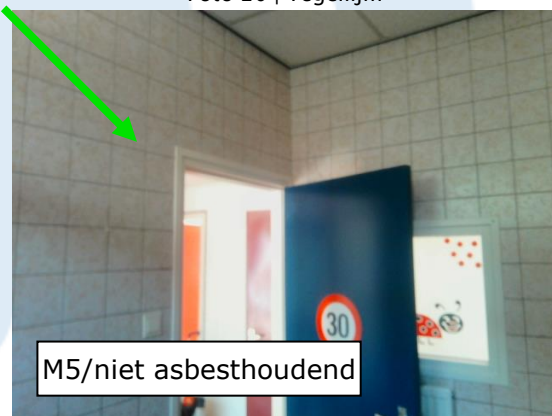
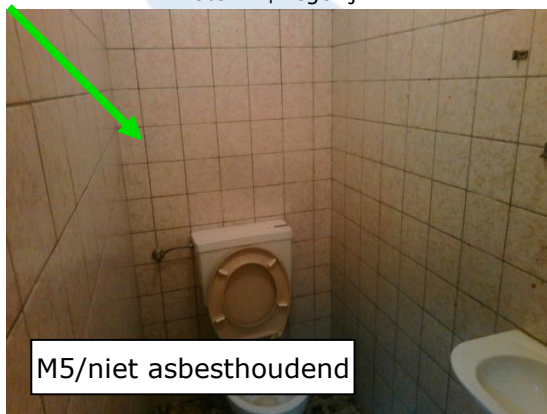
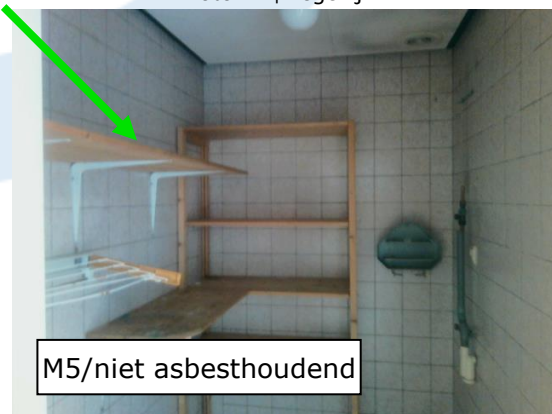
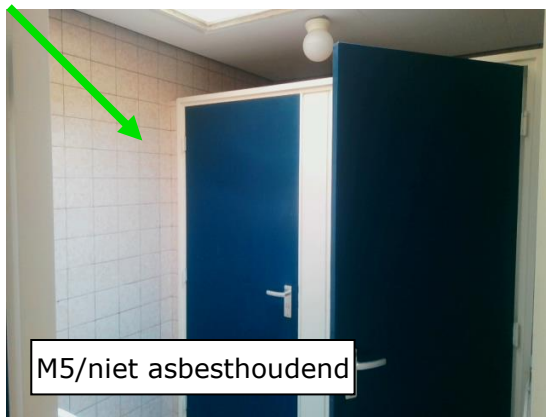
| Bron | Ruimte | Bron |
|---|---|---|
| 4 | Binnenzijde | Tegellijm wandtegels |

Foto 23 | Tegellijm wandtegels

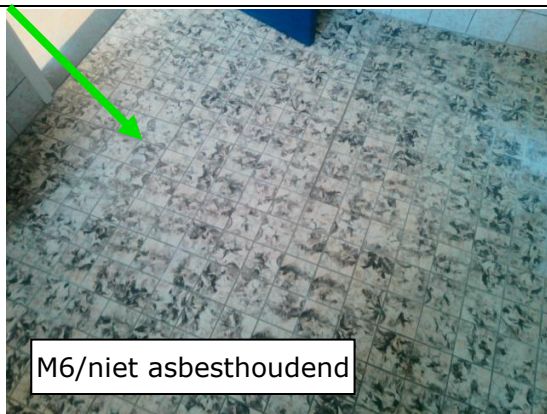
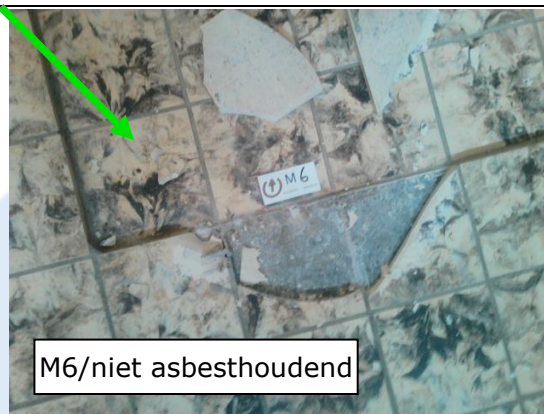
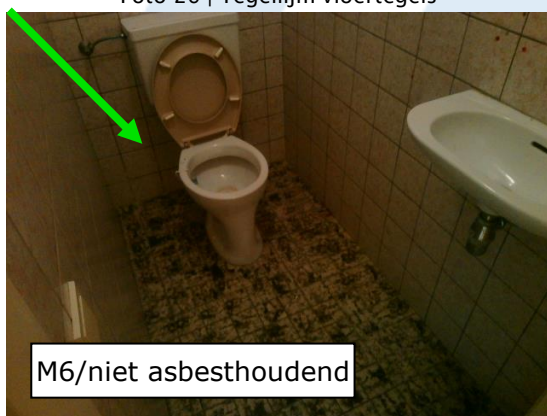
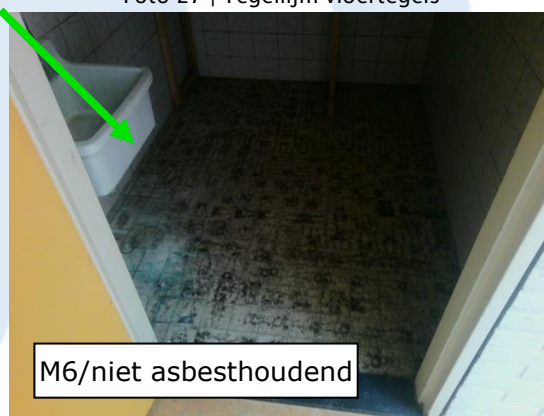
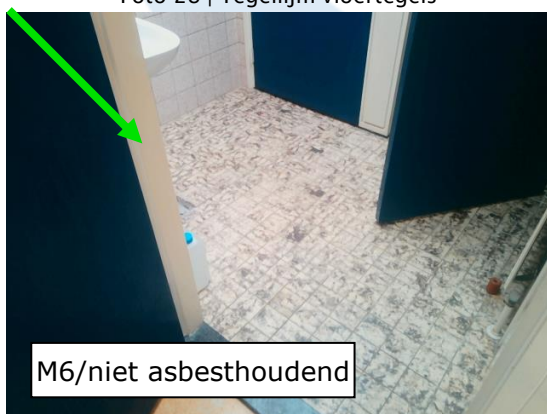
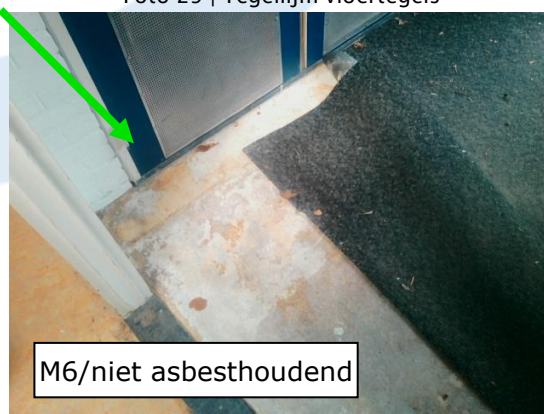
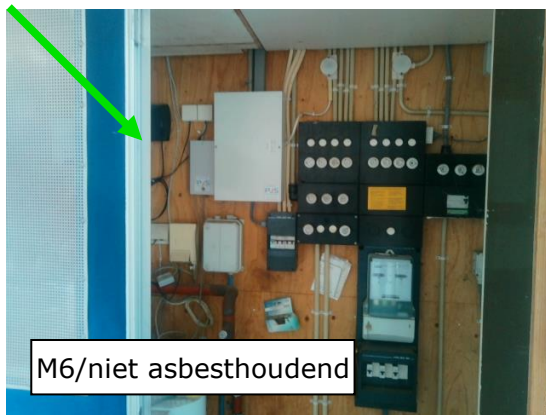
| Bron | Ruimte | Bron |
|---|---|---|
| 5 | Binnenzijde | Tegellijm vloertegels |

Foto 26 | Tegellijm vloertegels

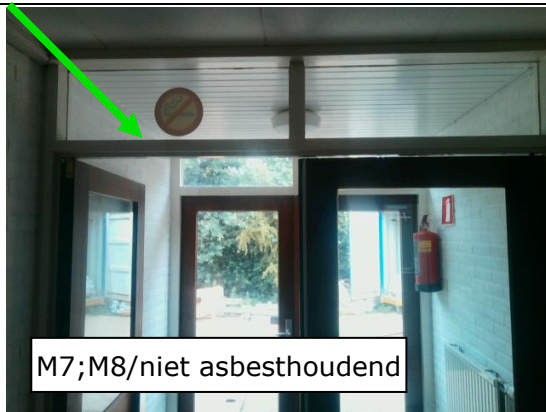
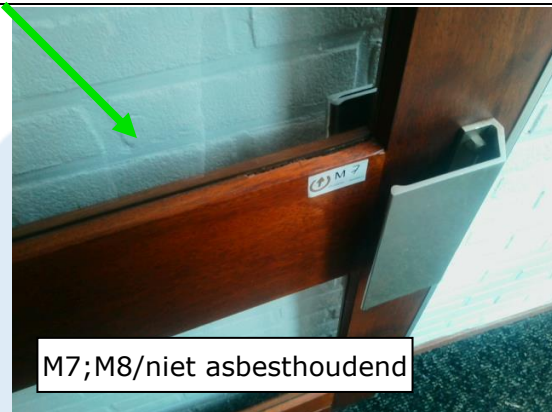
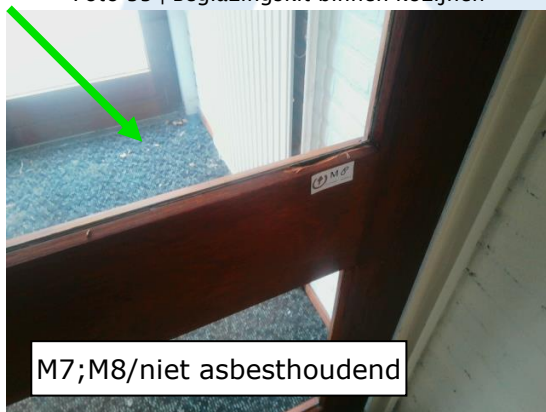
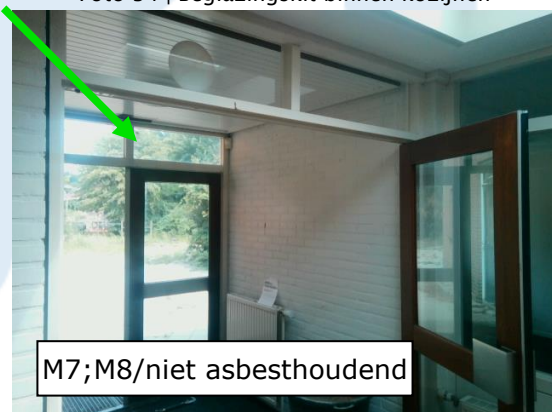
| Bron | Ruimte | Bron |
|---|---|---|
| 6 | Binnenzijde | Beglazingskit binnen kozijnen |

Foto 33 | Beglazingskit binnen kozijnen
