## INFORMATIEBLAD

Asbestinventarisatie o.b.v. het Certificatieschema voor het Procecertificaat Asbestinventarisatie, zoals opgenomen in artikel 1.5a, onderdeel c, van het Arbeidsomstandighedenbesluit

**Locatie :** Meester van de Venstraat 2  
6627 AG Maasbommel

**Omschrijving :** Voormalig buurtgebouw

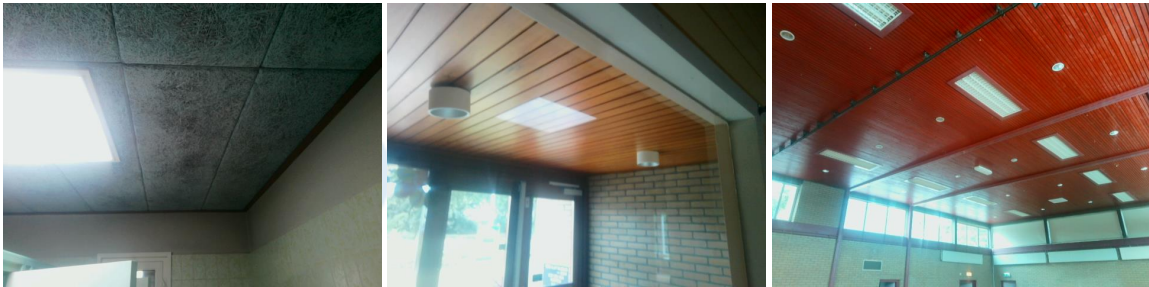
| Type | Locatie | Materiaal | Waar te verwachten | Aanvullend onderzoek noodzakelijk |
|---|---|---|---|---|
| Uitsluiting | boven vaste plafonds (alleen mogelijk door destructief onderzoek) | Stelmateriaal, restanten | | Aanvullend onderzoek naar uitsluitingen |

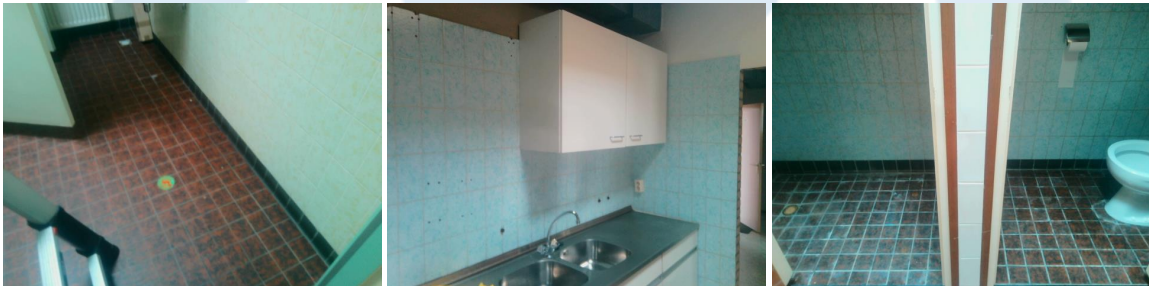
| Type | Locatie | Materiaal | Waar te verwachten | Aanvullend onderzoek noodzakelijk |
|---|---|---|---|---|
| Uitsluiting | Tegellijm | Lijm (diverse wanden en vloeren) | | Aanvullend onderzoek naar uitsluitingen |

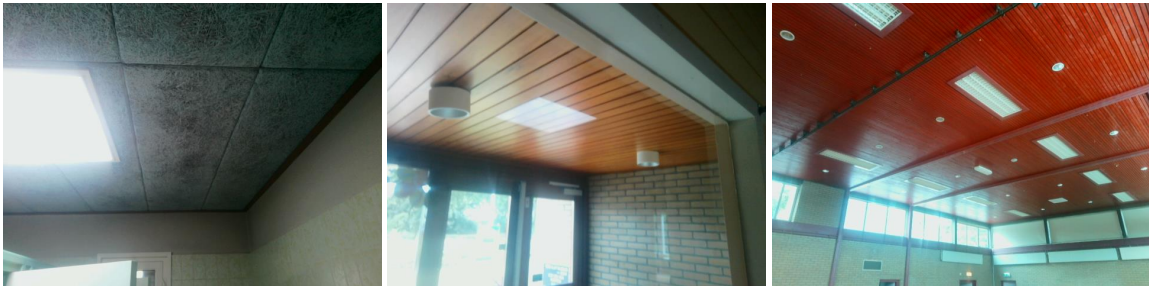
| Type | Locatie | Materiaal | Waar te verwachten | Aanvullend onderzoek noodzakelijk |
|---|---|---|---|---|
| Uitsluiting | boven vaste plafonds (alleen mogelijk door destructief onderzoek) | Stelmateriaal, restanten | | Aanvullend onderzoek naar uitsluitingen |

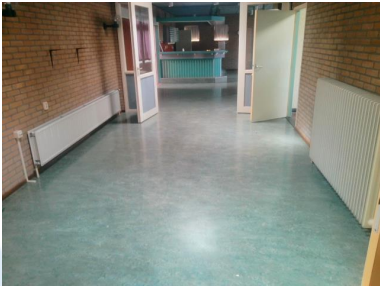
| Type | Locatie | Materiaal | Waar te verwachten | Aanvullend onderzoek noodzakelijk |
|---|---|---|---|---|
| Uitsluiting | beperkt zicht onder vloerafwerkingen (alleen mogelijk door destructief onderzoek) | Diverse toepassingen | | Aanvullend onderzoek naar uitsluitingen |

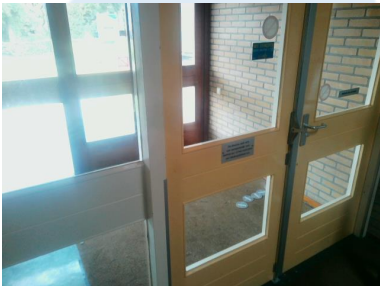
| Type | Locatie | Materiaal | Waar te verwachten | Aanvullend onderzoek noodzakelijk |
|---|---|---|---|---|
| Uitsluiting | Binnen kozijnen entree | Beglazingskit | | Aanvullend onderzoek naar uitsluitingen |

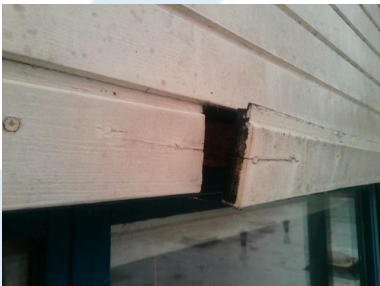
| Type | Locatie | Materiaal | Waar te verwachten | Aanvullend onderzoek noodzakelijk |
|---|---|---|---|---|
| Uitsluiting | Achter houten gevelbekleding | Diverse toepassingen | | Aanvullend onderzoek naar uitsluitingen |

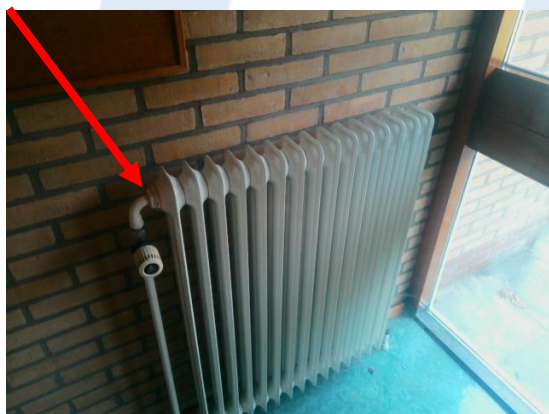
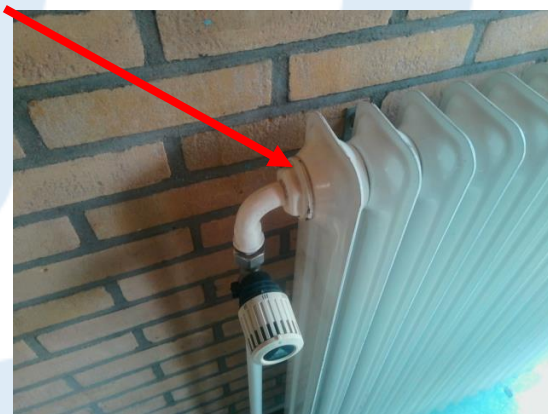
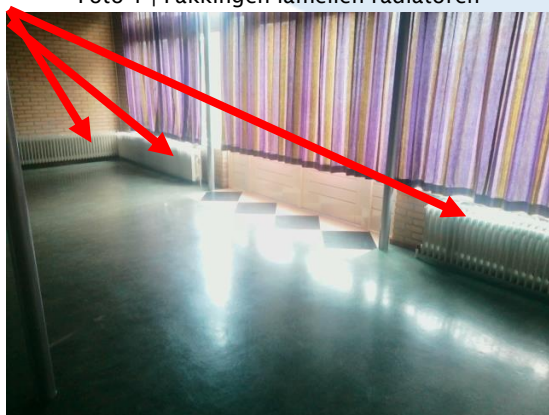
| <b>Opmerkingen</b> | Enkele wartels zijn gelast. |

Foto 1 | Pakkingen lamellen radiatoren

Foto 2 | Pakkingen lamellen radiatoren

Foto 3 | Pakkingen lamellen radiatoren

| <b>Saneringsurgentie</b> | Saneren op korte termijn is niet noodzakelijk. Geadviseerd wordt het materiaal vóór sloopen/of renovatiewerkzaamheden te saneren |

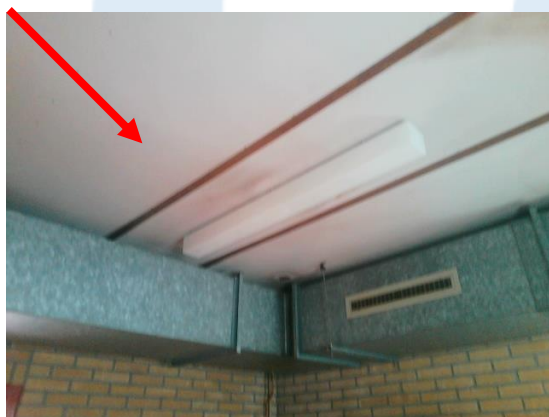
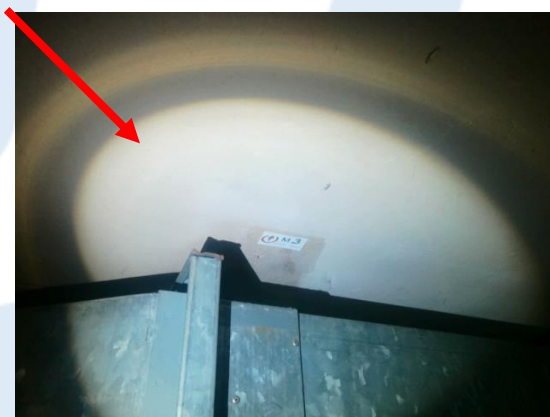
Foto 7 | Brandwerende plafondbeplating

Foto 8 | Brandwerende plafondbeplating

| <b>Saneringsurgentie</b> | Saneren op korte termijn is niet noodzakelijk. Geadviseerd wordt het materiaal vóór sloop- en/of renovatiewerkzaamheden te saneren |

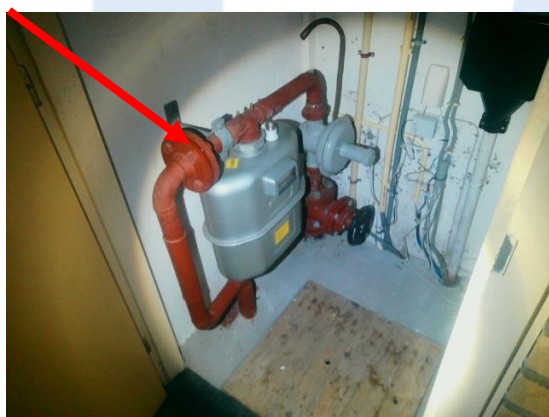
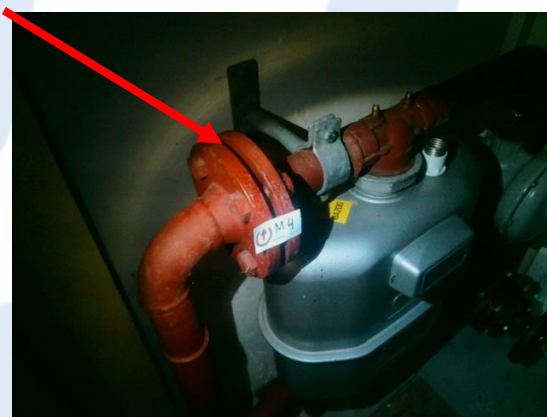
Foto 9 | Flenspakkingen gasmeter

Foto 10 | Flenspakkingen gasmeter

| <b>Saneringsurgentie</b> | Saneren op korte termijn is niet noodzakelijk. Geadviseerd wordt het materiaal vóór sloop- en/of renovatiewerkzaamheden te saneren |

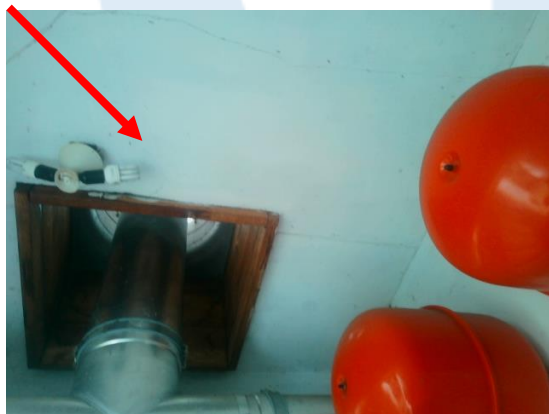
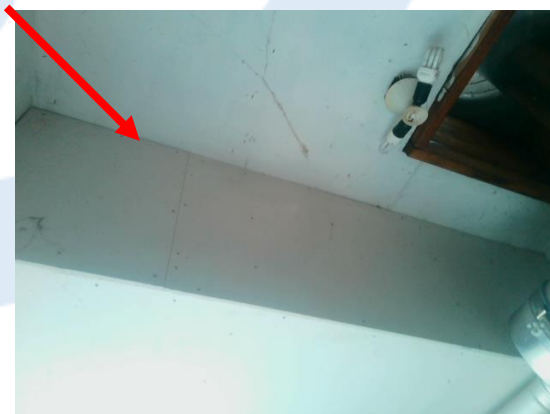
| <b>Opmerkingen</b> | Loopt vermoedelijk door boven, met nieuw brandwerend materiaal afgetimmerde, koof. Dit gedeelte zit bij de hoeveelheden in |

Foto 11 | Brandwerende plafondbeplating cv-ruimte

Foto 12 | Brandwerende plafondbeplating cv-ruimte

| <b>Saneringsurgentie</b> | Saneren op korte termijn is niet noodzakelijk. Geadviseerd wordt het materiaal vóór sloopen/of renovatiewerkzaamheden te saneren |

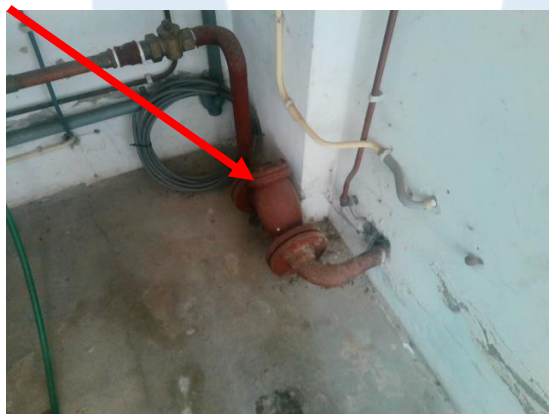
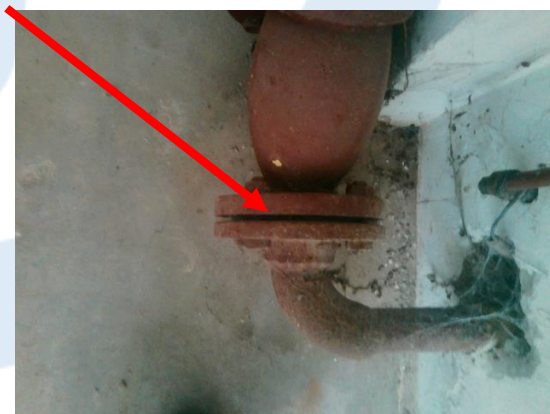
Foto 13 | Flenspakkingen cv-ruimte

Foto 14 | Flenspakkingen cv-ruimte

| <b>Saneringsurgentie</b> | Saneren op korte termijn is niet noodzakelijk. Geadviseerd wordt het materiaal vóór sloopen/of renovatiewerkzaamheden te saneren |

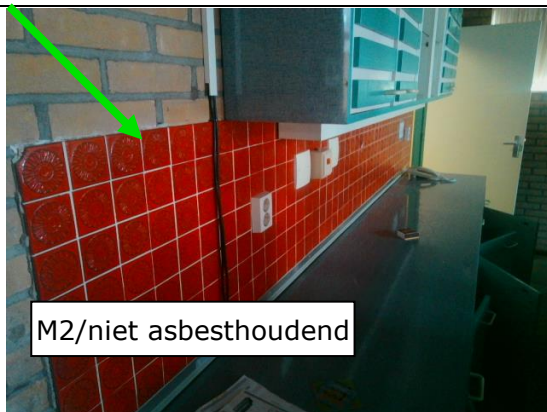
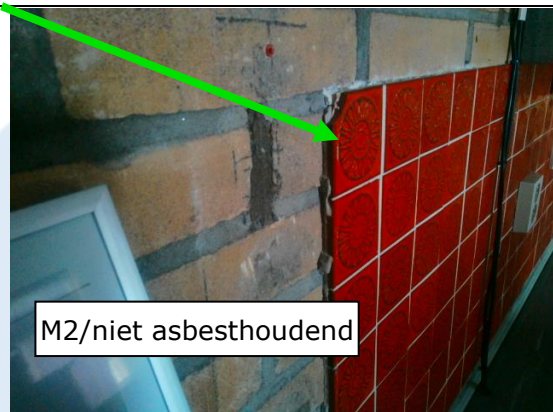
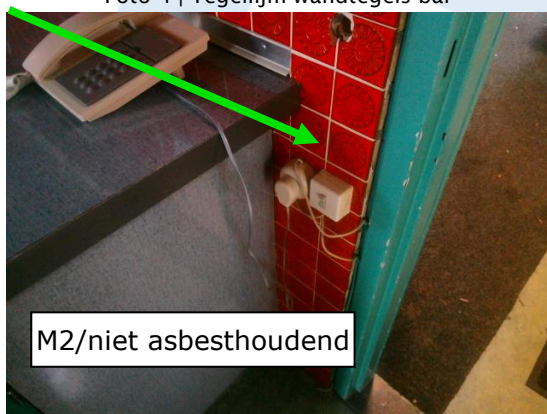
Foto 4 | Tegellijm wandtegels bar

Foto 5 | Tegellijm wandtegels bar

Foto 6 | Tegellijm wandtegels bar

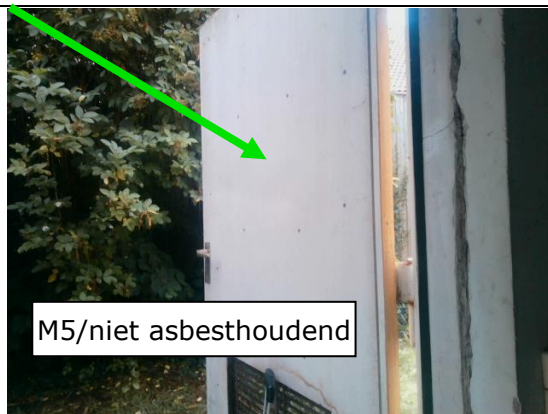
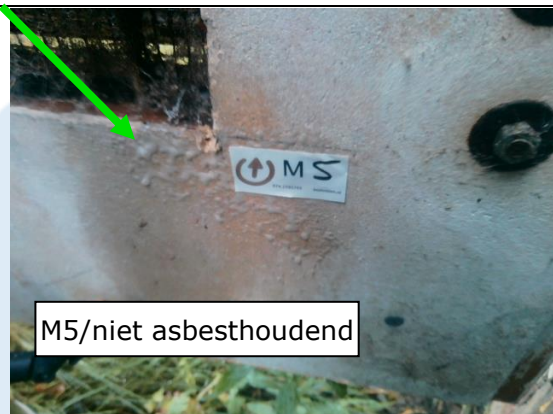
Foto 15 | Beplating op deur cv-ruimte

Foto 16 | Beplating op deur cv-ruimte

| Opmerkingen | Voraf inpakken en daarna de scharnieren van het kozijn loshalen. |
