# ABC-Idee

## Bouwtechnische keuring

opname datum: 12-06-2020

| type: | School |

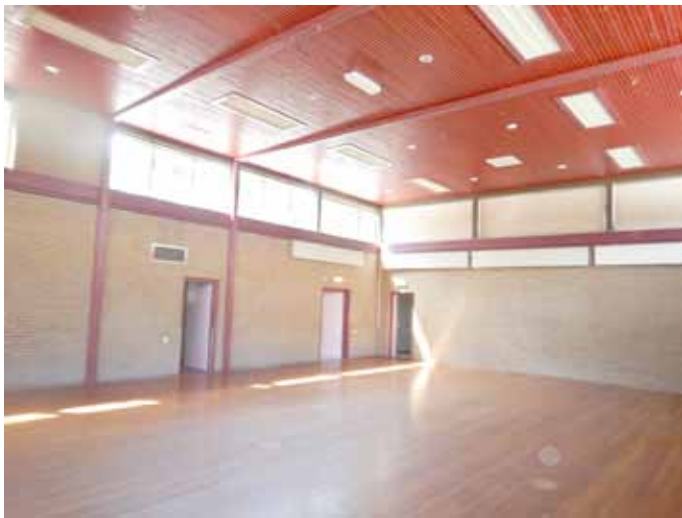
de centrale ruimte

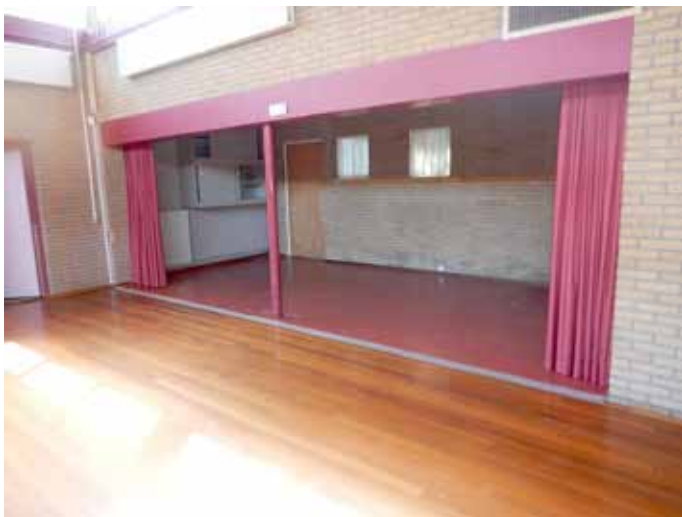
zijruimte naast de centrale ruimte

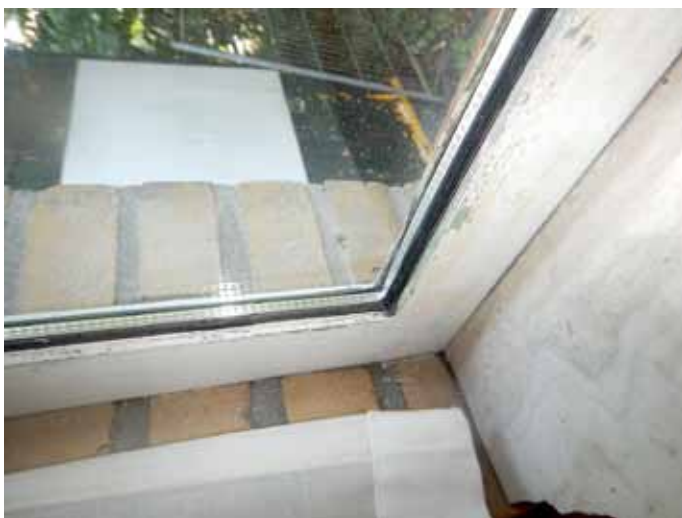
het gebouw is voorzien van dubbele beglazing

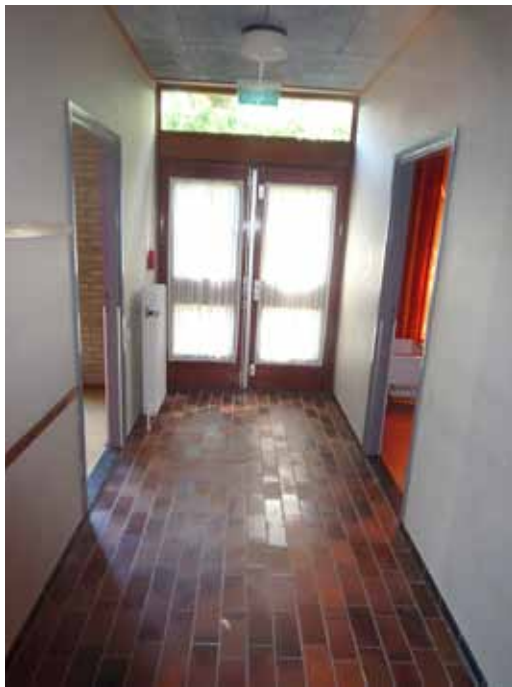
de gang naar de entree linkerzijgevel

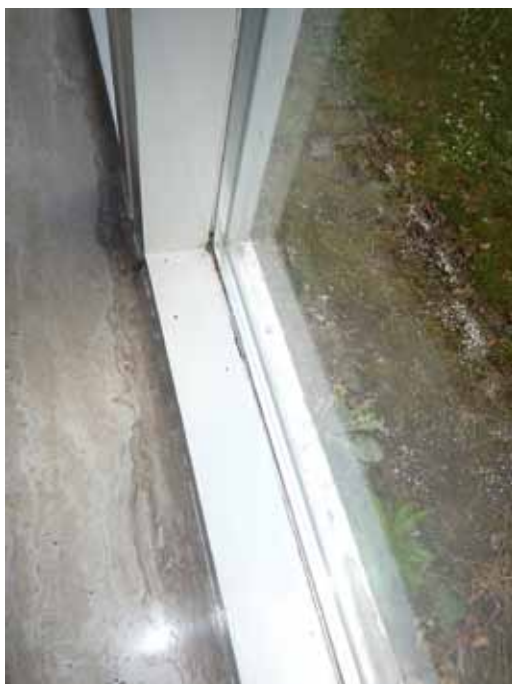
idem; oudere dubbele beglazing

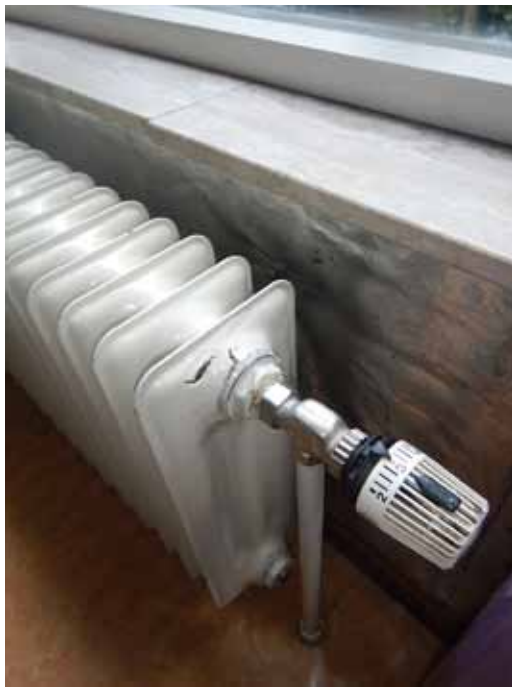
idem; roestende delen radiatoren

| | directe<br>kosten | 5 jaar | kosten verbetering<br>(advies) |
|---|---|---|---|
| <b>23 Verwarmingsinstallaties</b><br>vervangen roestend leidingwerk<br>vervangen gedateerde radiatoren | 6000 | | 7000 |

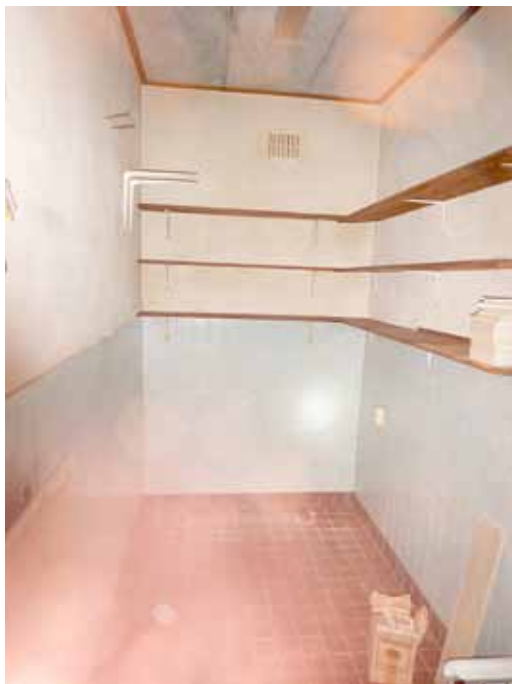
de werkkast

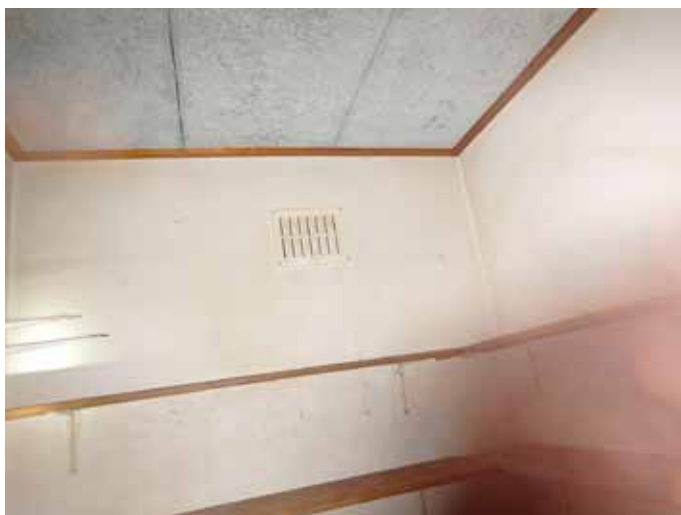
ventilatioerooster in buitenwand werkkast

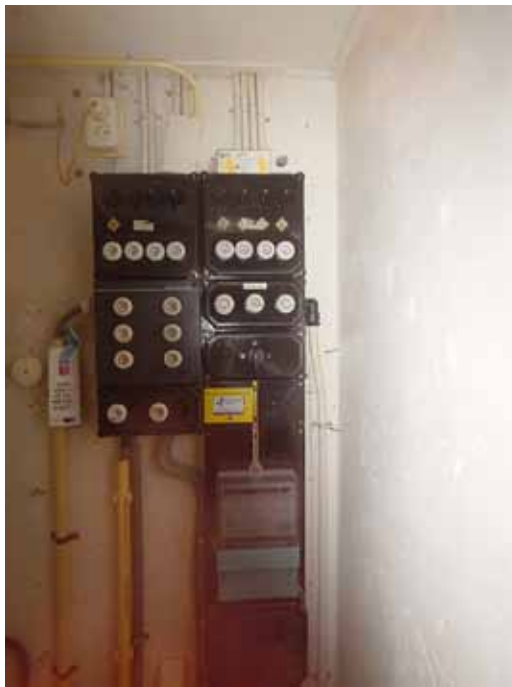
| meterkast | 0 | oude groepenkasten |

de meterkast; oude groepkasten; geen  
aardlekschakelaar aanwezig

| | directe<br>kosten | 5 jaar | kosten verbetering<br>(advies) |
|---|---|---|---|
| <b>25 Electrotechnische installaties</b><br>renoveren meterkast<br>renoveren rest installatie | | | 3000<br>8000 |

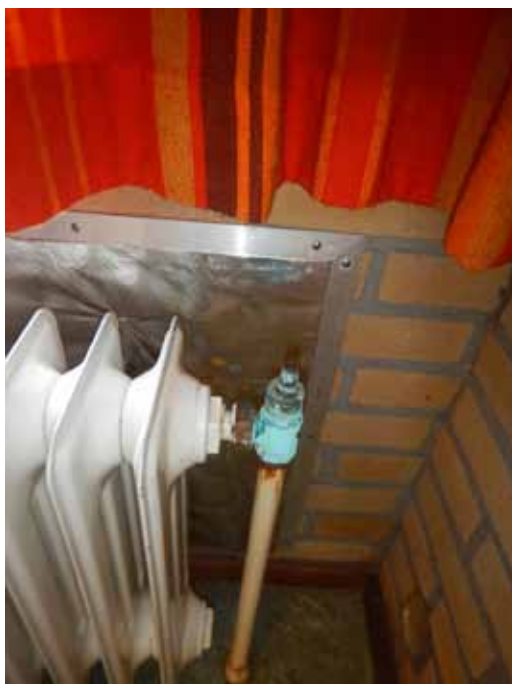
idem; radiatorknop mist, roestend leidingwerk

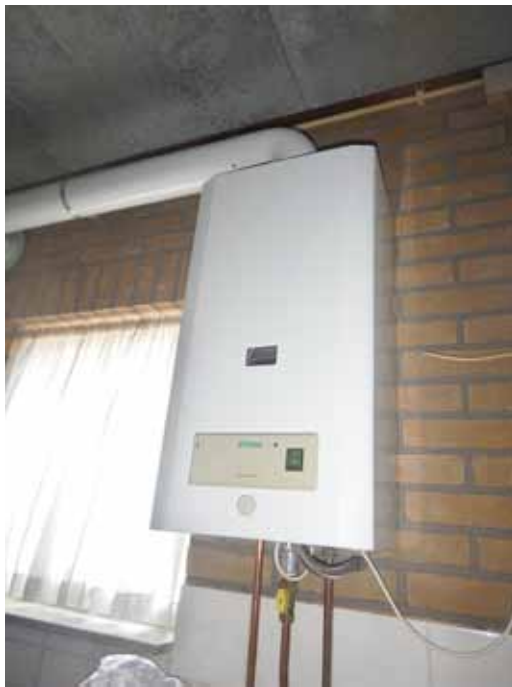
idem; de geiser

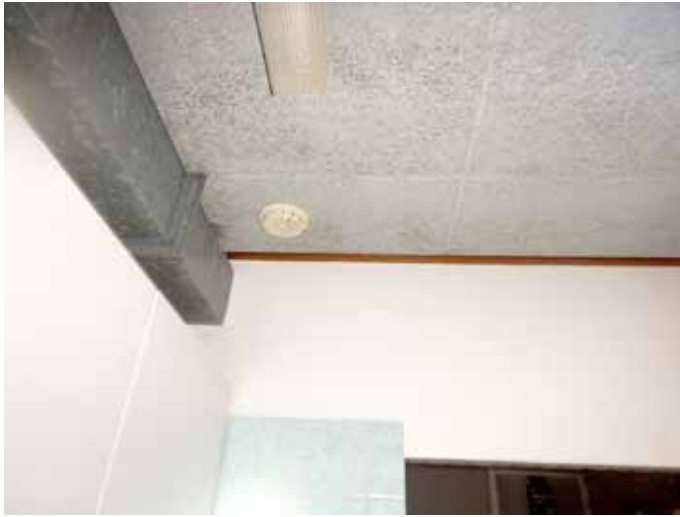
natuurlijke ventilatie keuken

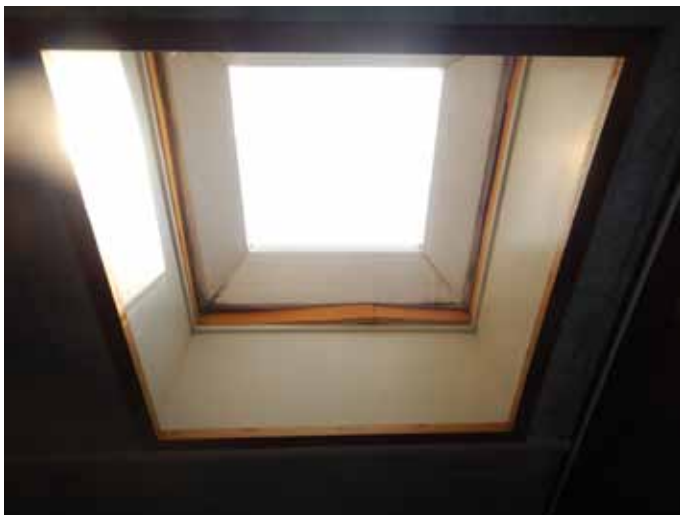
idem; lekkageplekken tpv daklicht

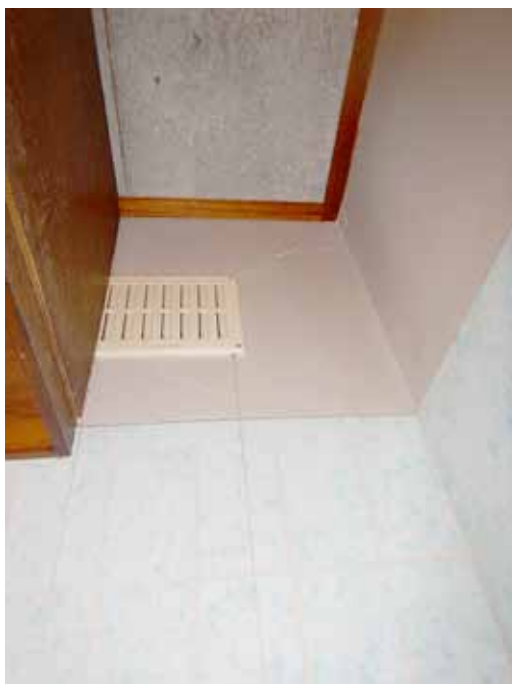
idem; natuurlijke ventilatie in wand,  
scheuren in wand rondom rooster

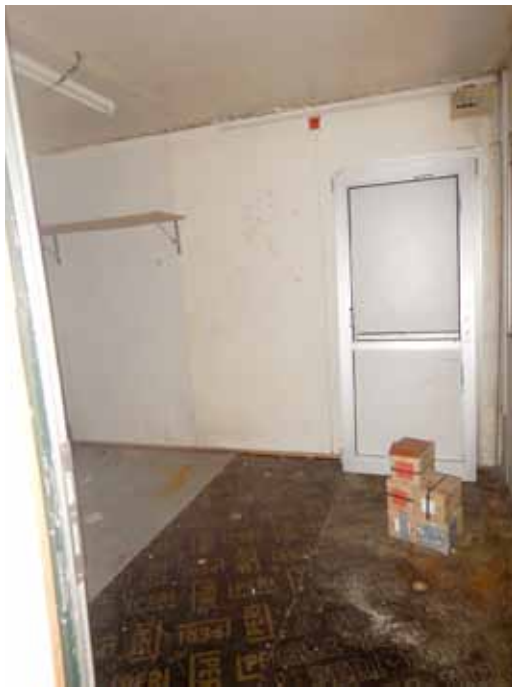
losse container achter gebouw hoek links achter

container is in matige staat

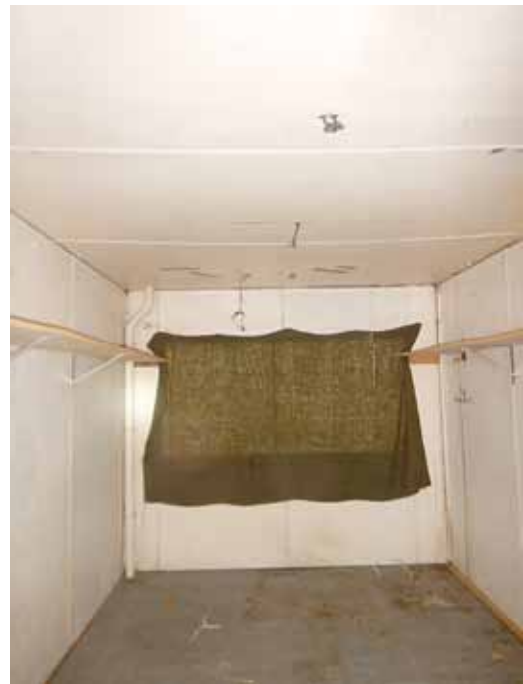
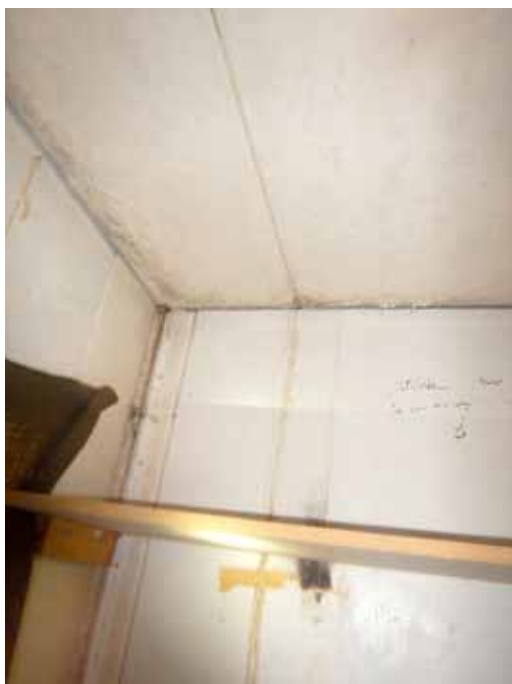
idem; meerdere lekkageplekken

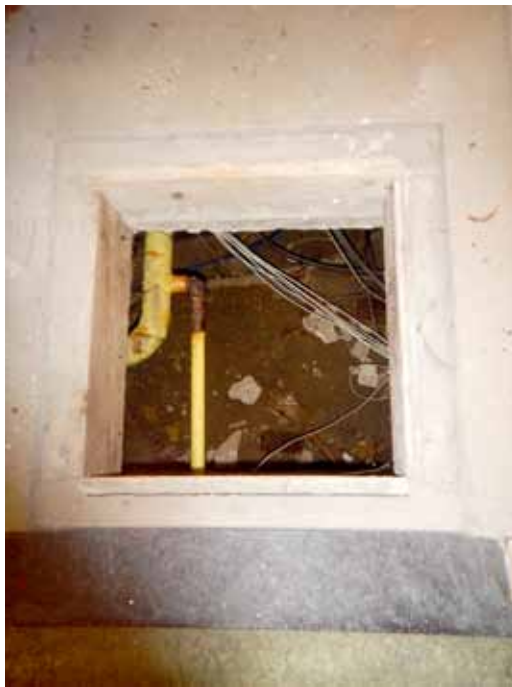
de kruipruimte tpv ruimte nr. 18

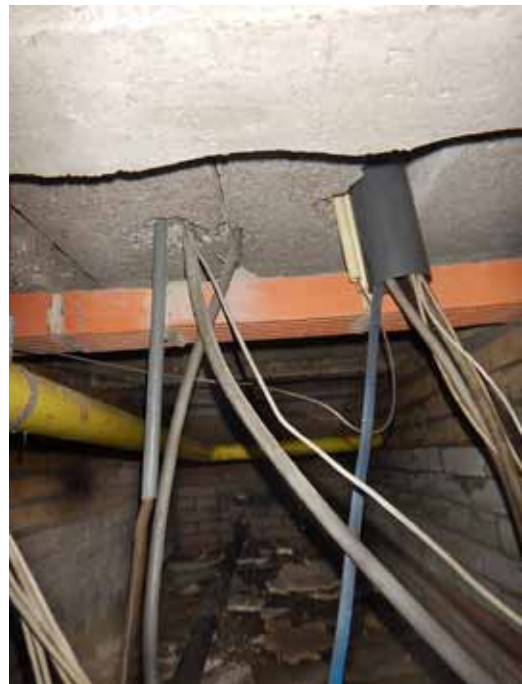
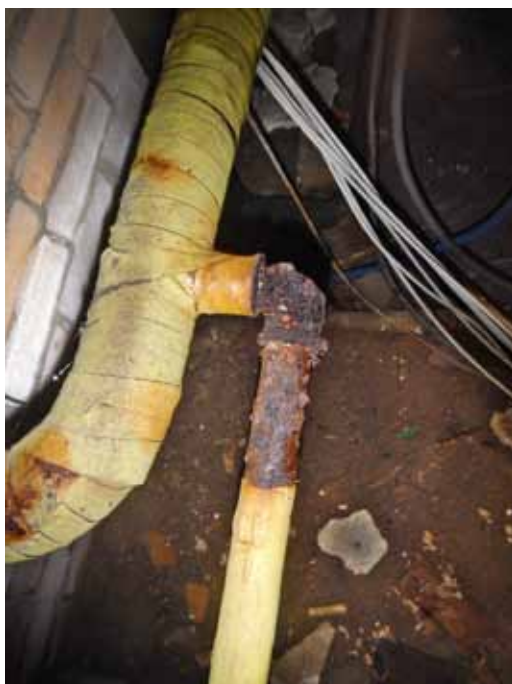
idem; zwaar roestend leidingwerk

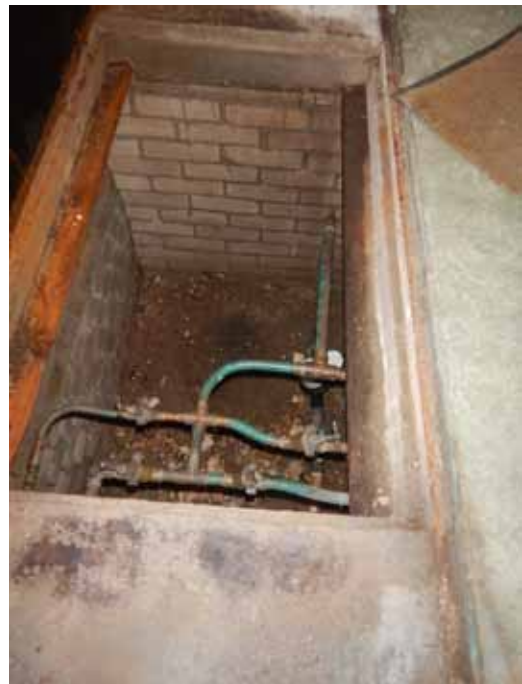
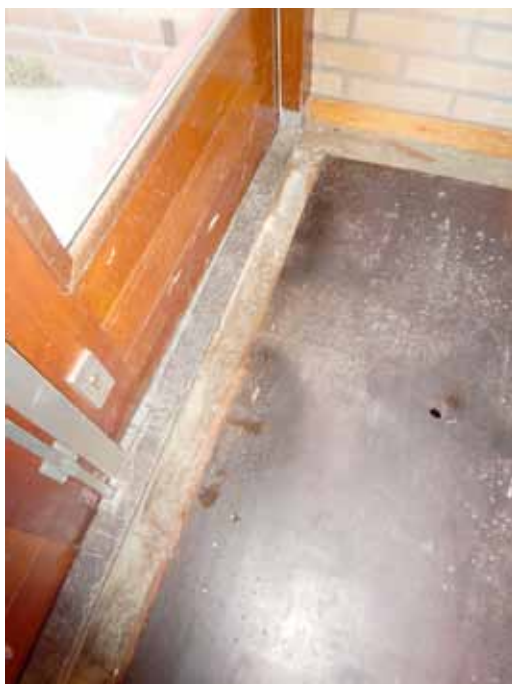
vochtinwerking en roestend hoekijzer rondom  
luik watermeterput

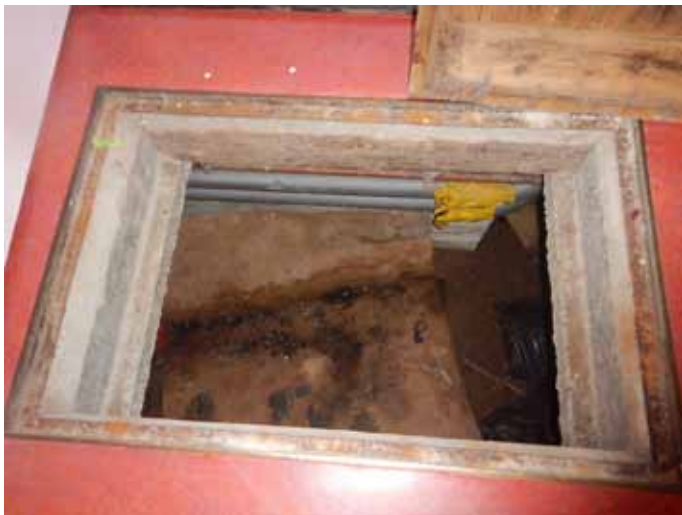
de kruipruimte tpv ruimte 9

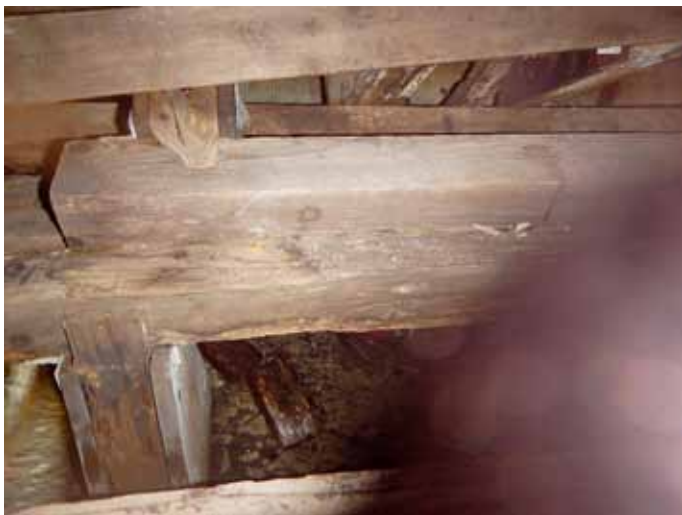
veel slooponderdelen in de kruipruimte, rotte delen en mogelijk aantastingen door insecten; dringend advies is de gehele kruipruimte vrij te maken

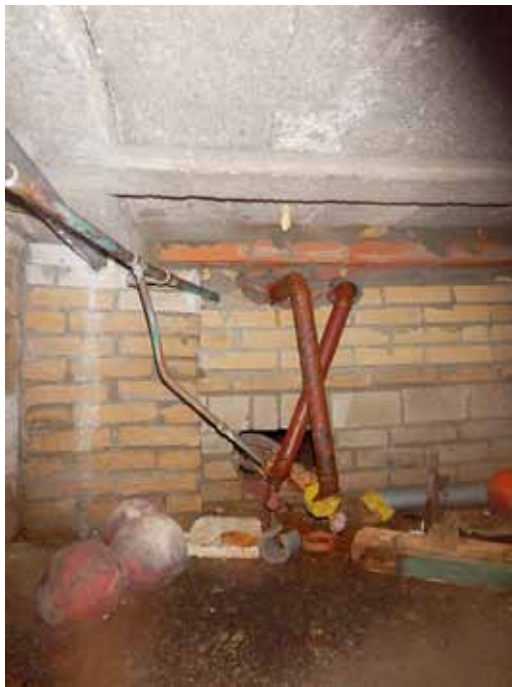
nogmaals zwaar roestend leidingwerk  
in kruipruimten

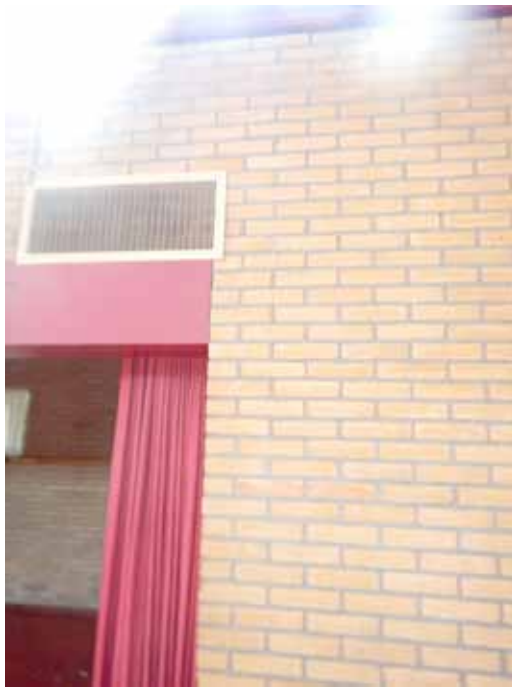
scheurvorming in metselwerk rondom opleggingen balken

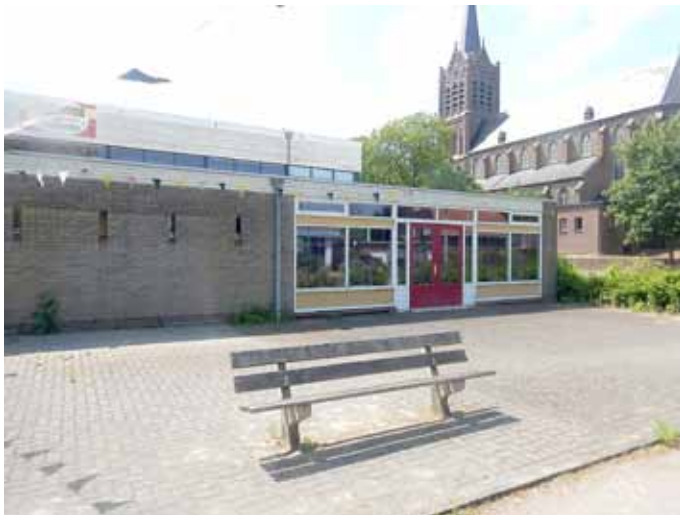
aanzicht voorgevel rechterzijde

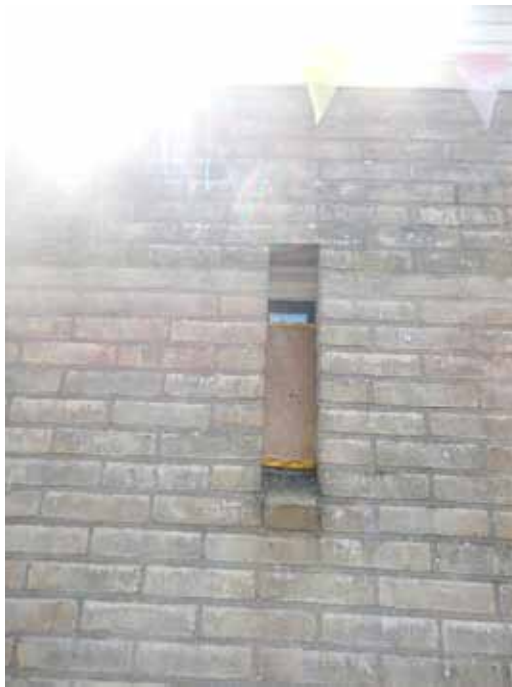
raam tpv voorgevel is dichtgezet met plaat

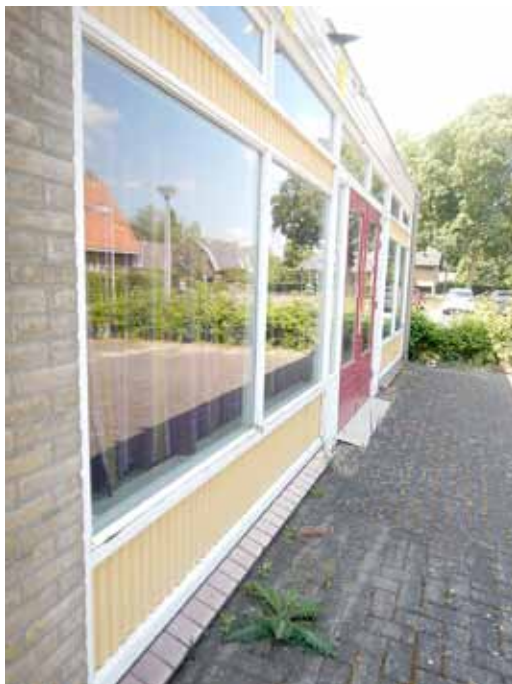
achterstallig schilderwerk houtwerk buiten

| | directe<br>kosten | 5 jaar | kosten verbetering<br>(advies) |
|---|---|---|---|
| <b>16 Schilderwerk</b><br>schilderwerk buitenzijde | 11000 | | |

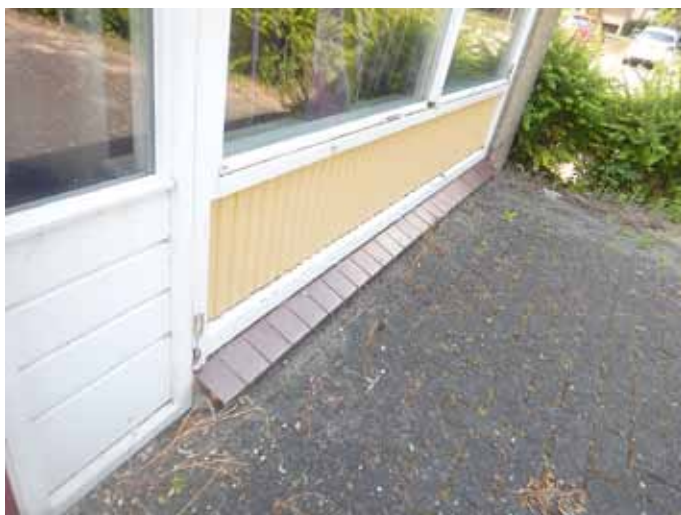
idem; redelijk veel rotte delen houtwerk

| | directe<br>kosten | 5 jaar | kosten verbetering<br>(advies) |
|---|---|---|---|
| <b>15 Afbouwtimmerwerk</b><br>vervangen rotte/aangetaste delen<br>betimmeringen | 8000 | | |

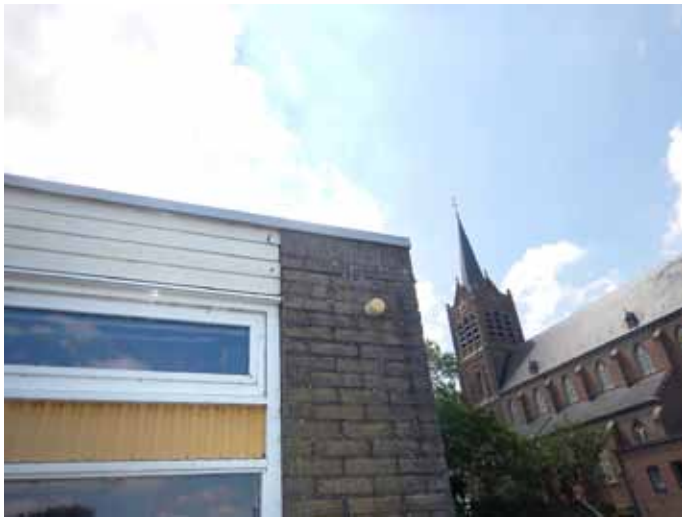
enige slijtage voegwerk gevels

| | directe<br>kosten | 5 jaar | kosten verbetering<br>(advies) |
|---|---|---|---|
| <b>3 Metselwerk</b><br>reparaties<br>voegwerk herstel | 1500<br>3200 | | |

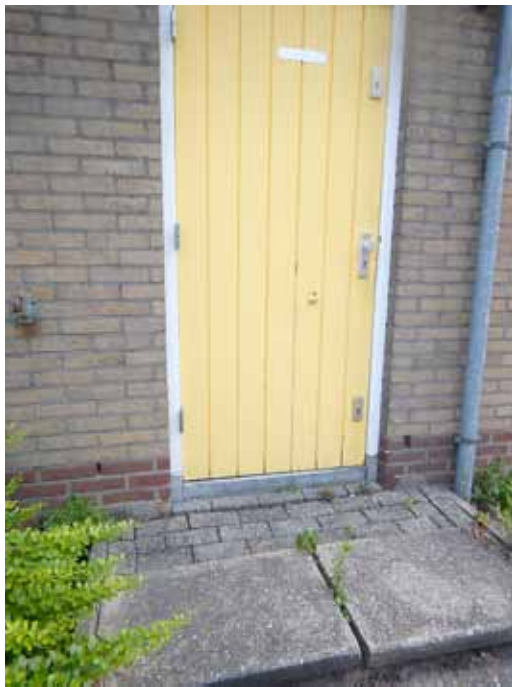
ingewaterde delen deur zijgevel

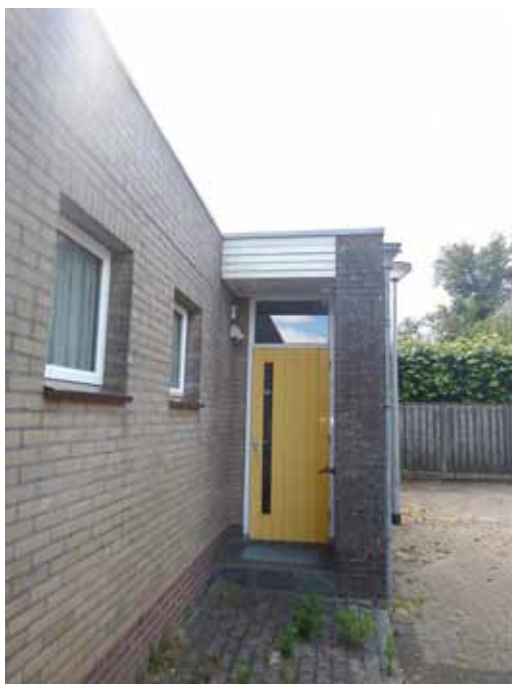
entree tpv rechterzijgevel

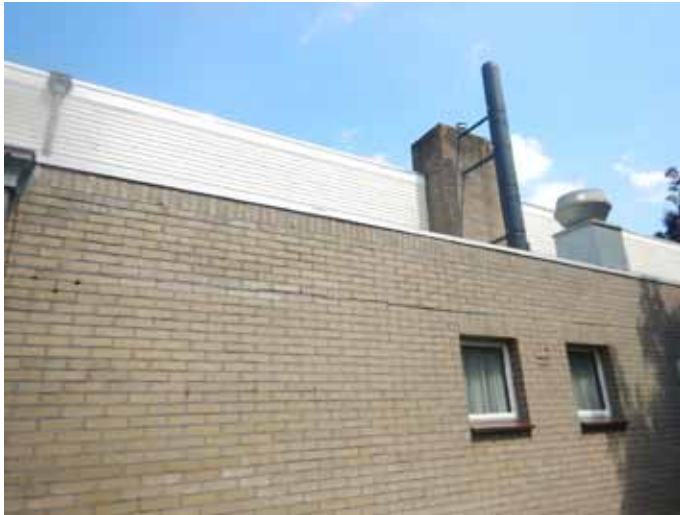
horizontale scheuren in achtergevel

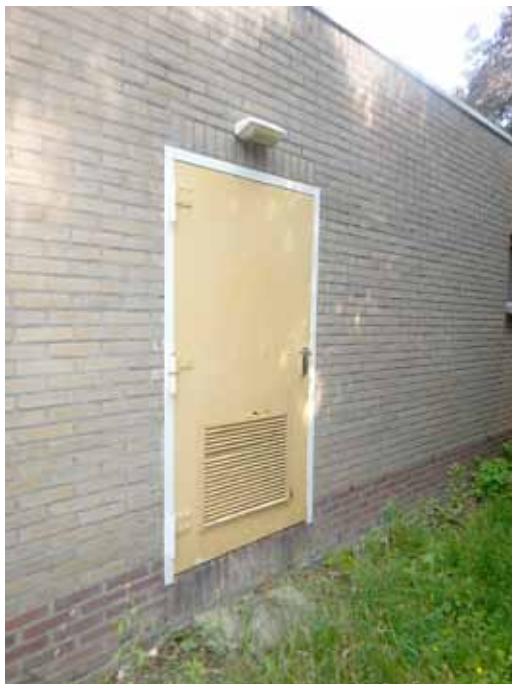
deur in achtergevel t.b.v. cv-ruimte

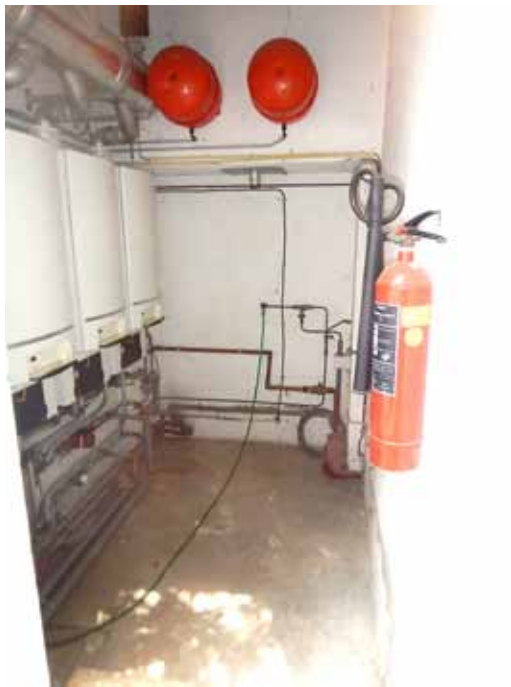
de cv-ruimte

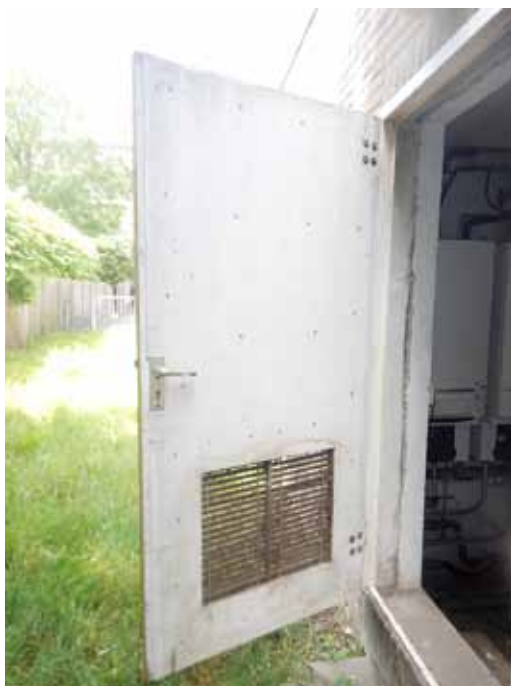
| OMSCHRIJVING | OPMERKINGEN | |
|---|---|--|
| - dak/bedekking (jaar)<br>- olietank/verontreiniging enz. | verouderde dakbedekkingen; jaar onbekend<br>onbekend/asbesthoudende platen tpv cv-ruimte | |

mogelijk asbesthoudende platen tegen deur

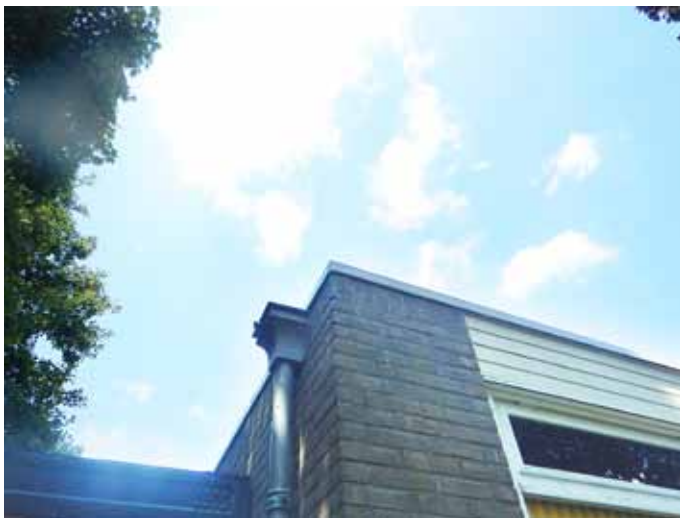
scheur in metselwerk hoek achterzijde

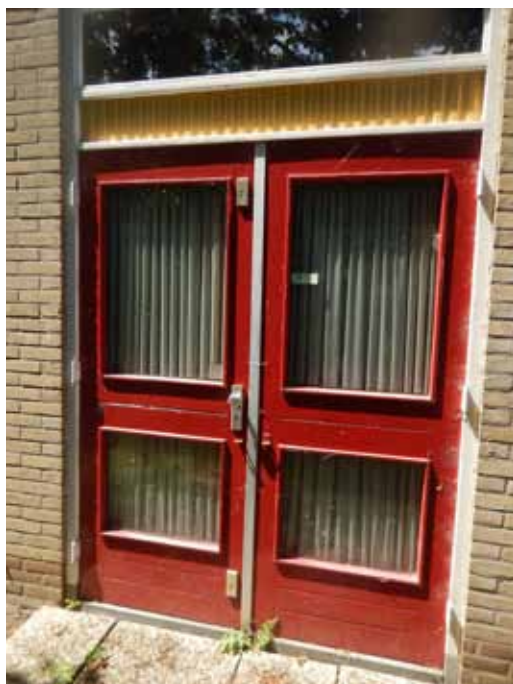
entree tpv linkerzijgevel

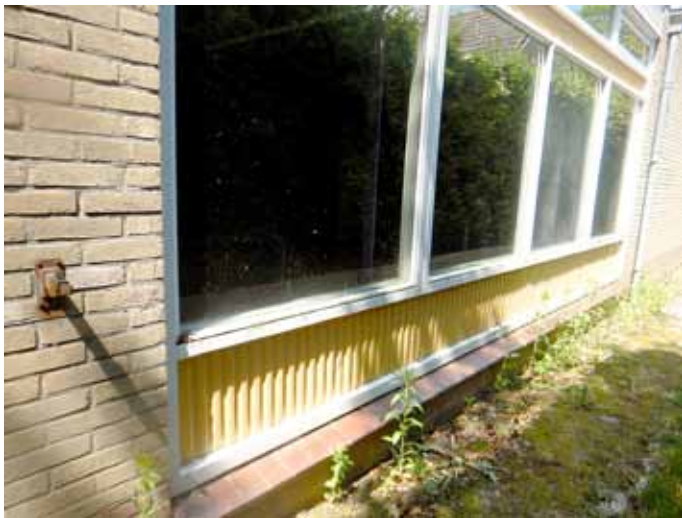
ook tpv linkerzijgevel achterstallig schilderwerk  
houtwerk;  
veel rotte/aangetaste delen houtwerk

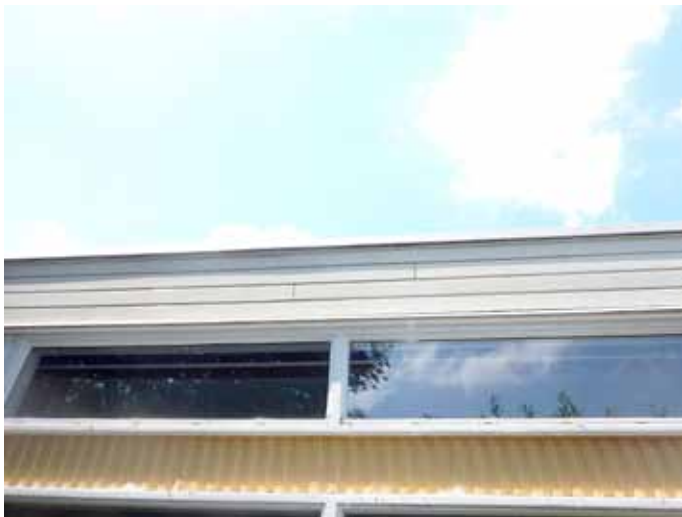
aangetaste delen gevelbetimmeringen  
bovenzijden gevels

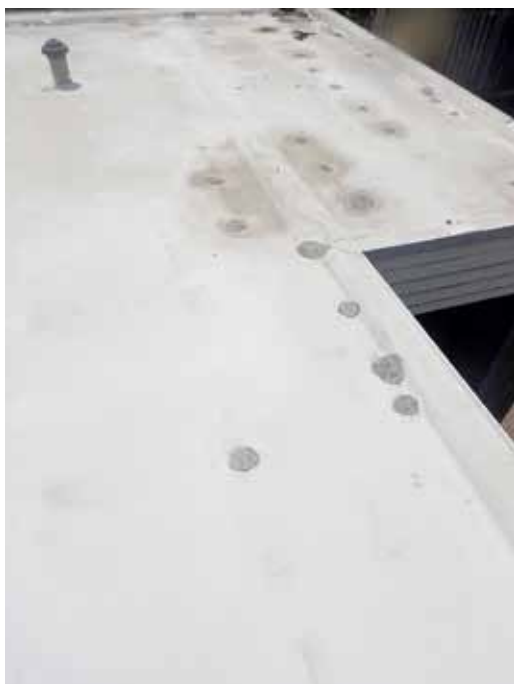
dakbedekking lager gelegen dak; kunststof met  
zeer veel herstelde delen

| | directe<br>kosten | 5 jaar | kosten verbetering<br>(advies) |
|---|---|---|---|
| <b>8 Dakbedekkingen</b><br>vervangen dakbedekkingen platte<br>daken 500 m2<br>vervangen/aanbrengen loodwerk | 40000<br>3000 | | |

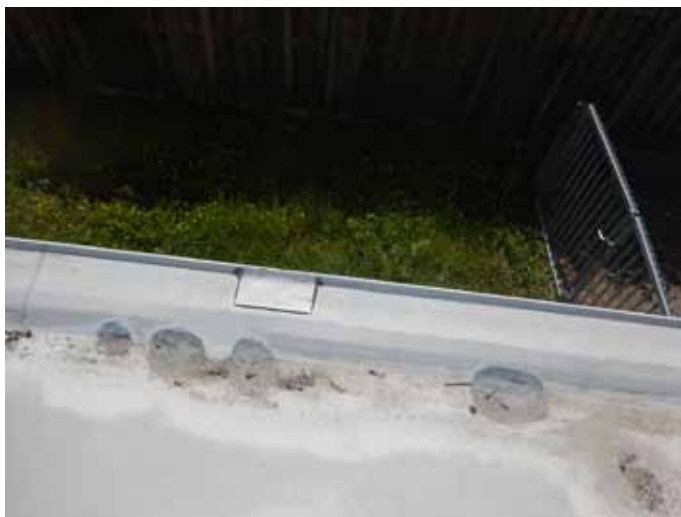
meerdere herstelde delen zijn met kit  
aangebracht

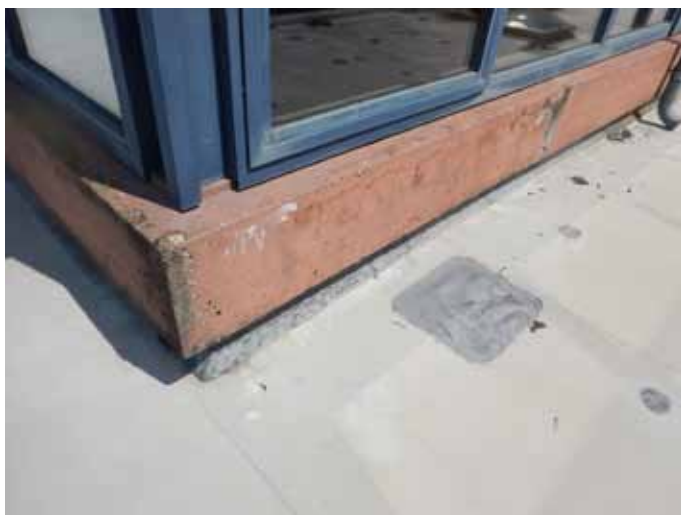
| zink/lood | 0/- | loodwerk moet worden vervangen tpv dak |
| algemeen | | schade aan betonbalk rondom verhoogd dak door roestende wapening |

redelijk veel schade aan betonbalk rondom gevel  
hoger gelegen deel;  
loodwerk moet worden vervangen

| | directe<br>kosten | 5 jaar | kosten verbetering<br>(advies) |
|---|---|---|---|
| <b>2 Betonwerk</b><br>herstel betonbalk rondom verhoogd dak | 8000 | | |

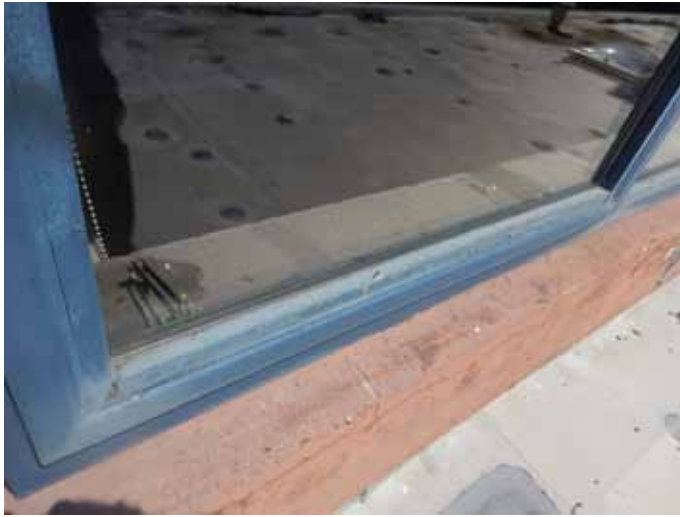
kozijnen verhoogd deel zijn in matige staat

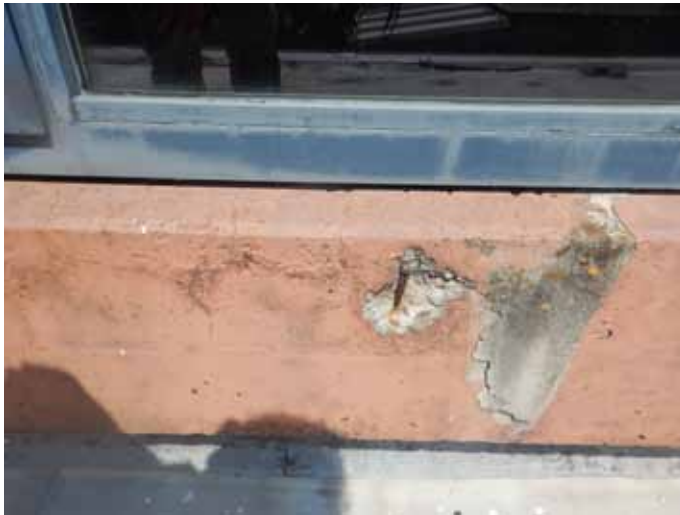
idem; scheuren in het beton door roestende wapening

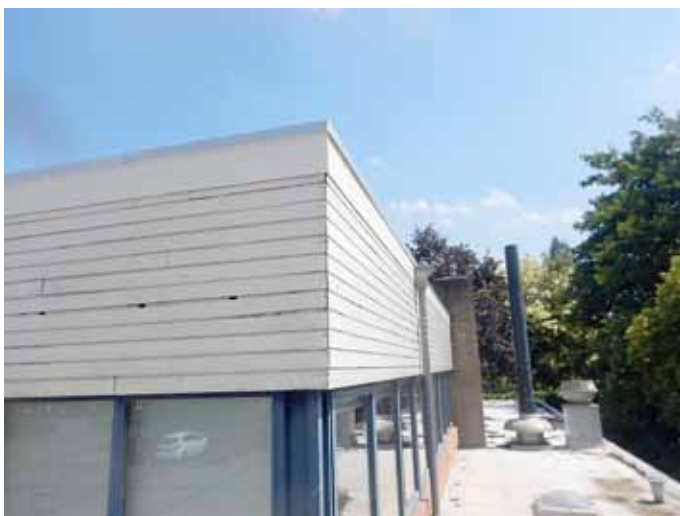
veel rotte delen gevelbetimmeringen hoger gelegen deel

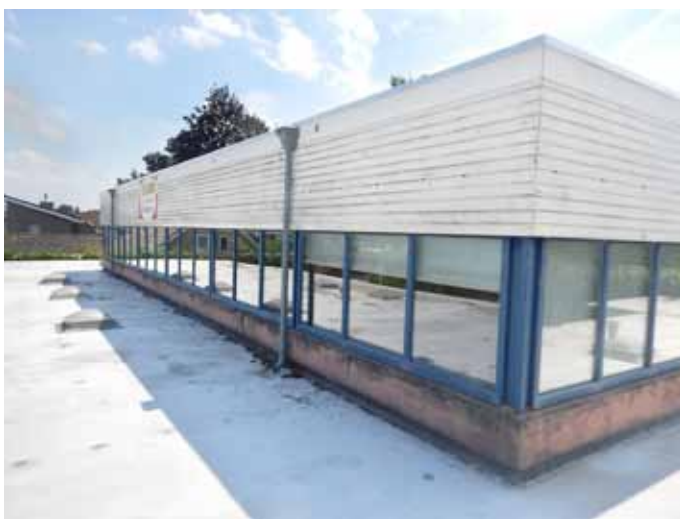
aanzicht voorgevel

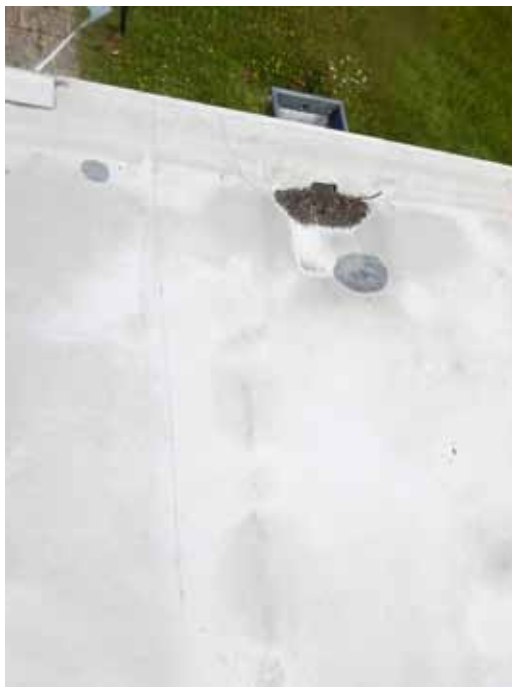
de afvoeren moeten worden schoongemaakt

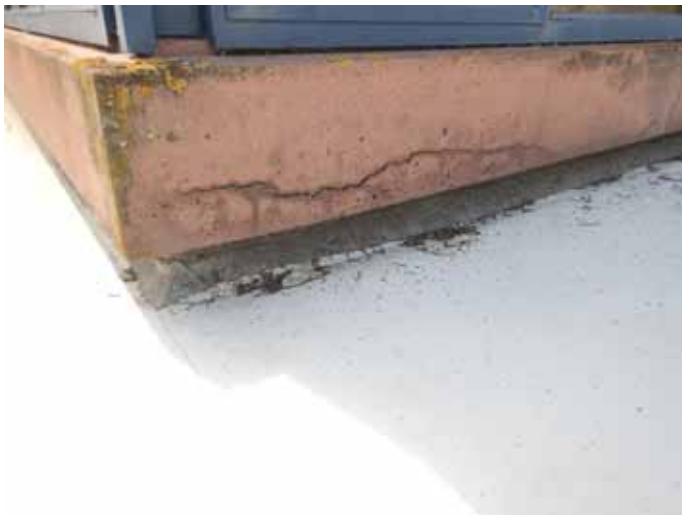
idem; zware scheuren in het beton door roestende wapening

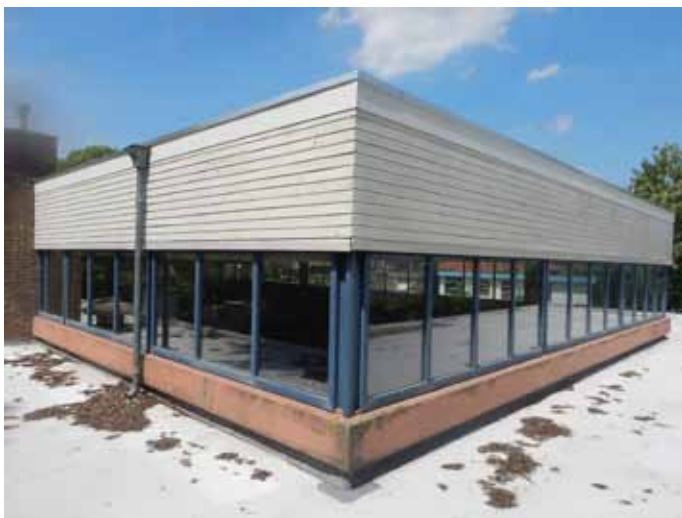
aanzicht gevel achterzijde

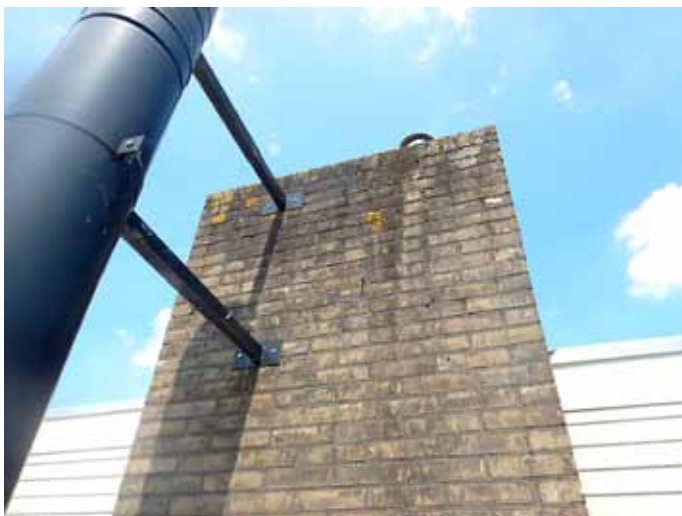
| schoorsteen | +/-0 | voegwerk schoorsteen moet worden hersteld |

slijtage voegwerk schoorsteen is zichtbaar

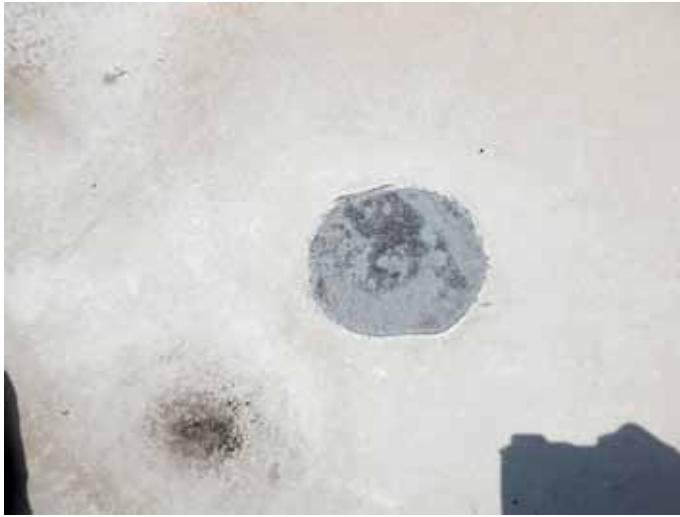
craquelé in kunststof dakbedekking rondom reparaties

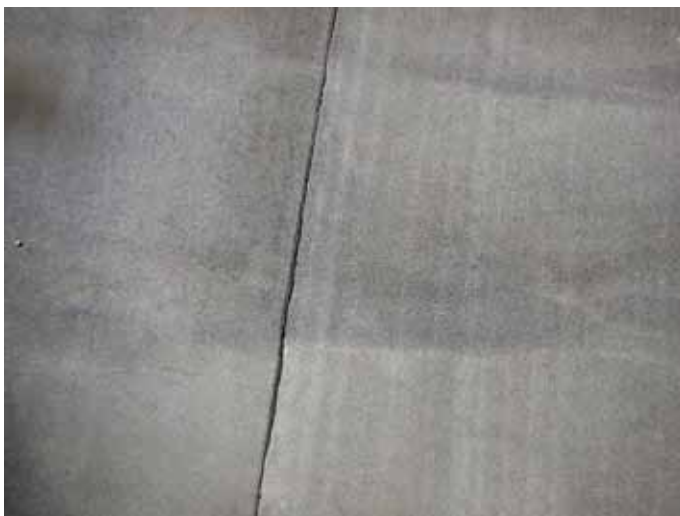
idem; zeer veel opbollende delen dakbedekking
