# ABC-Idee

## Bouwtechnische keuring

opname datum: 12-06-2020

| type: | School |

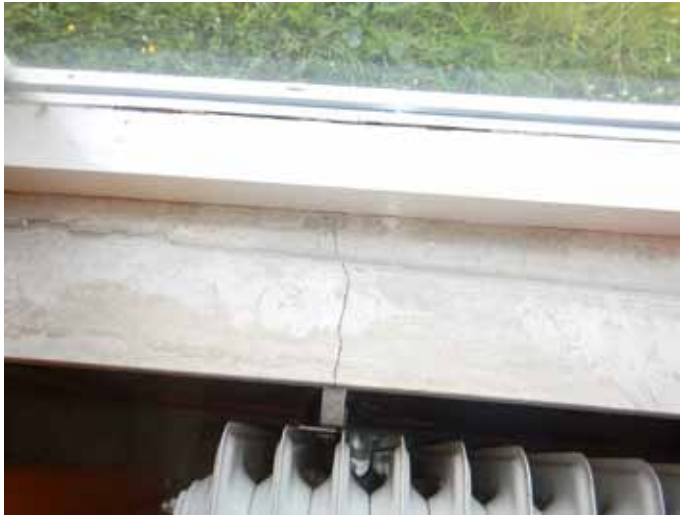
idem; radiatorknop mist, roestend leidingwerk

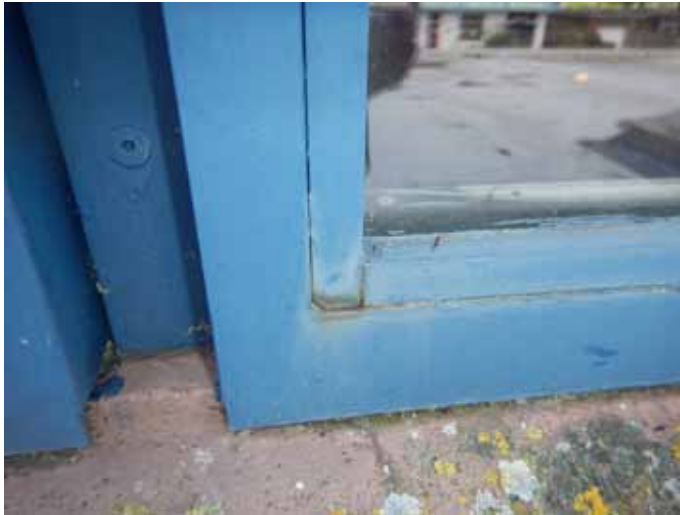
roestende delen kozijnen; zwaar achterstallig schilderwerk

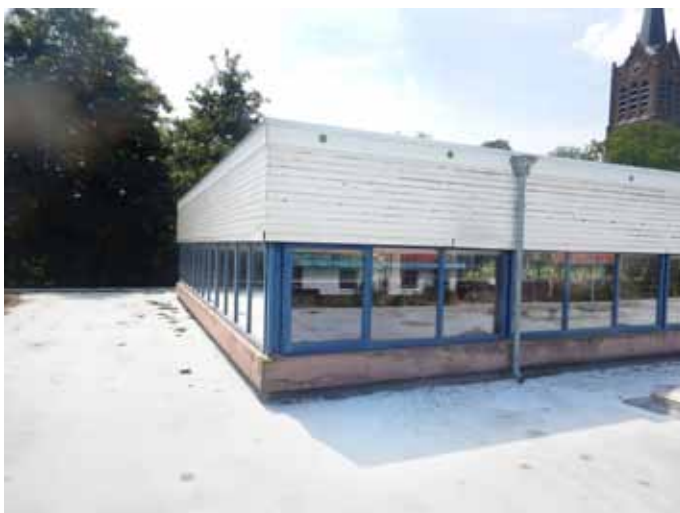
de afvoeren moeten worden schoongemaakt

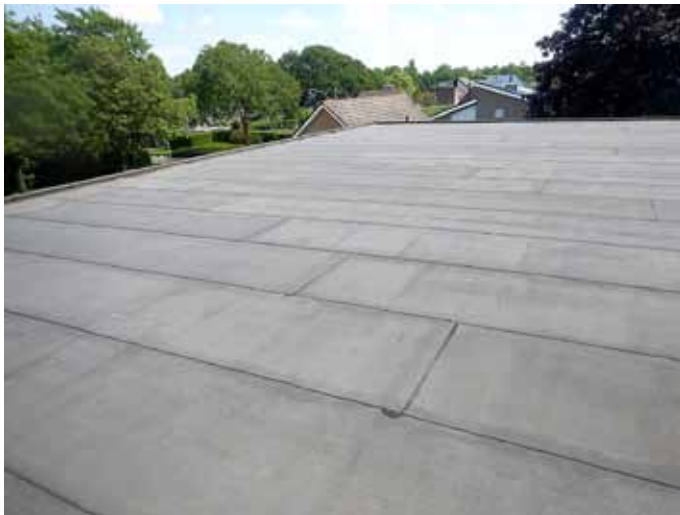
craquelé in kunststof dakbedekking rondom reparaties

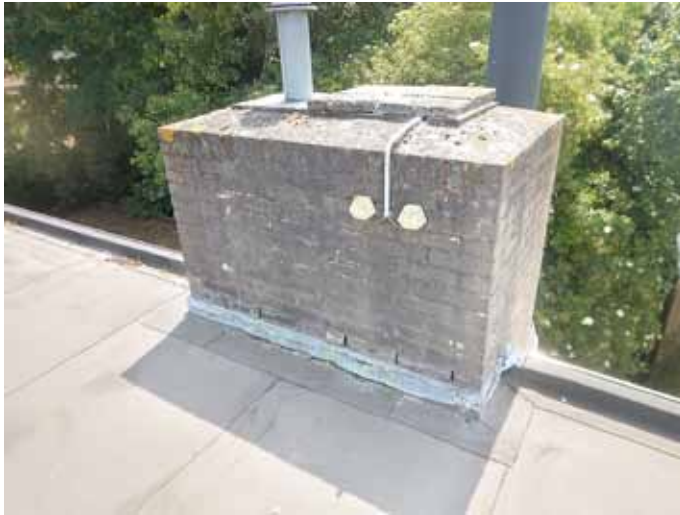
idem; zeer veel opbollende delen dakbedekking

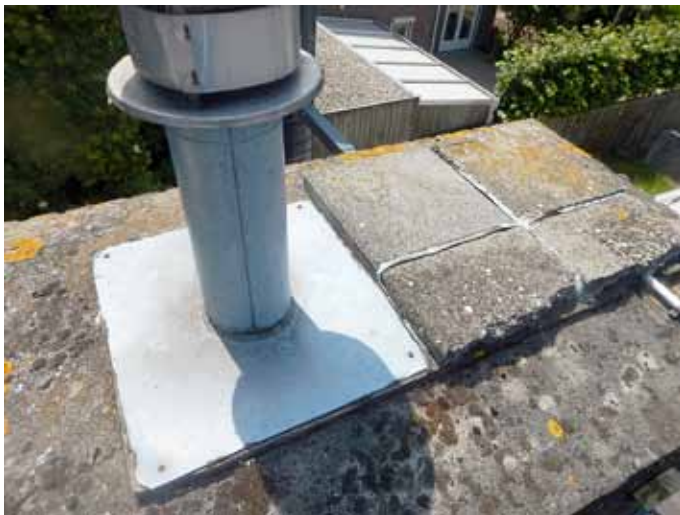
matig loodwerk rondom schoorsteen
