# ABC-Idee

## Bouwtechnische keuring

opname datum: 12-06-2020

| type: | School |

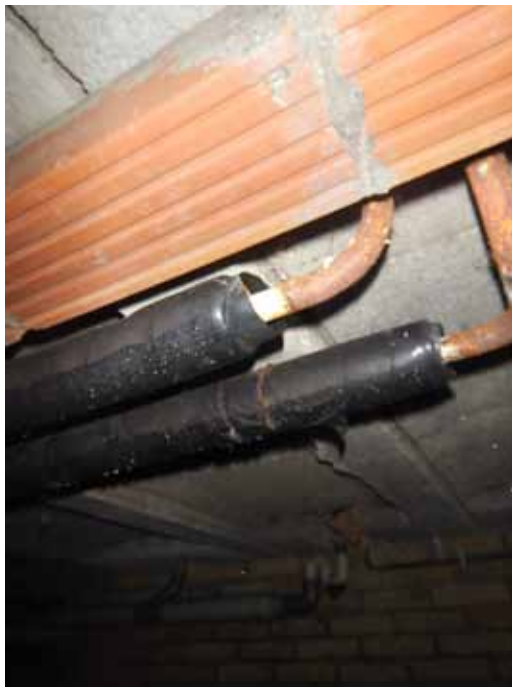
idem; zwaar roestend leidingwerk

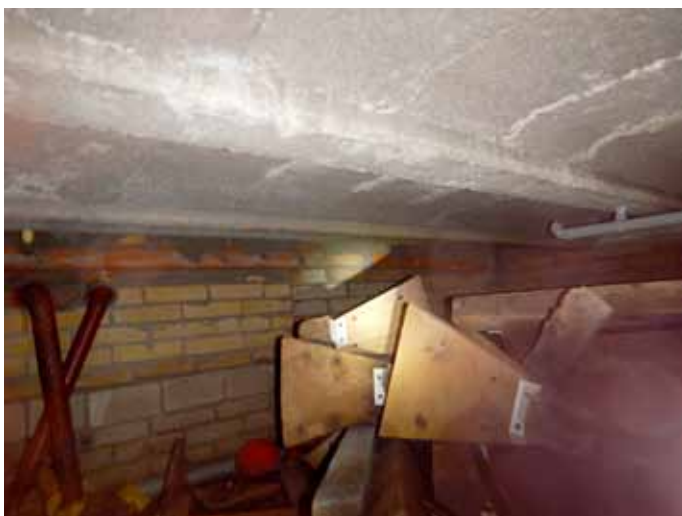
veel slooponderdelen in de kruipruimte, rotte delen en mogelijk aantastingen door insecten; dringend advies is de gehele kruipruimte vrij te maken

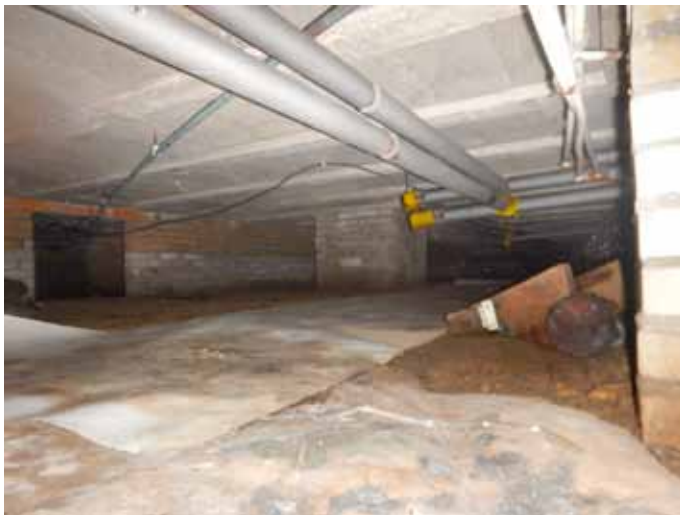
nogmaals zwaar roestend leidingwerk  
in kruipruimten

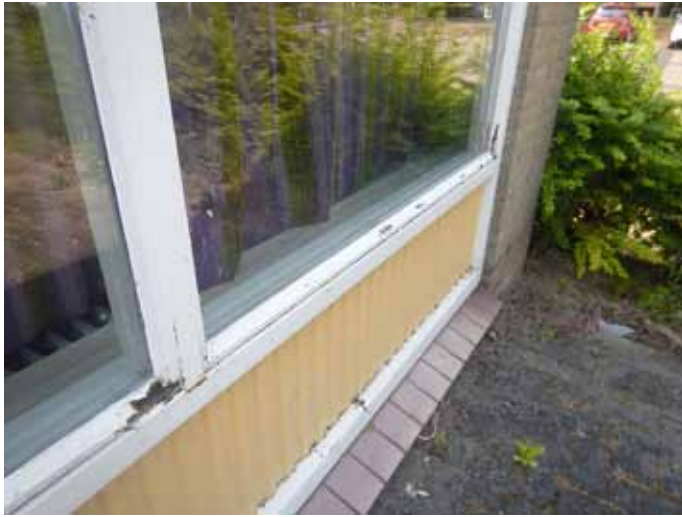
idem; redelijk veel rotte delen houtwerk

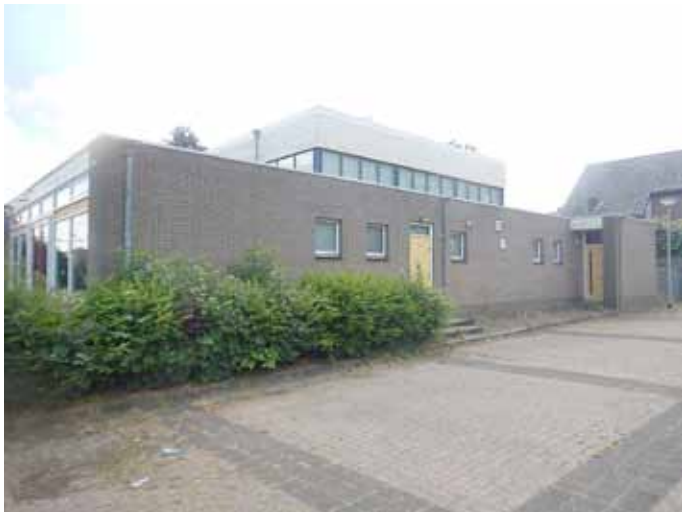
enige slijtage voegwerk gevels

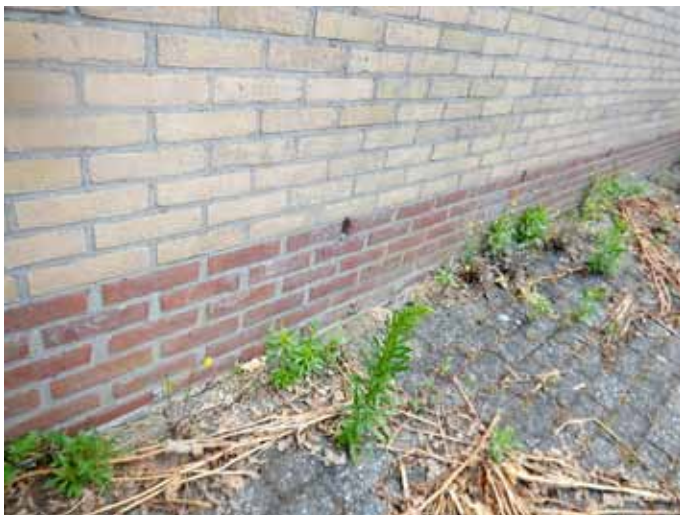
ingewaterde delen deur zijgevel

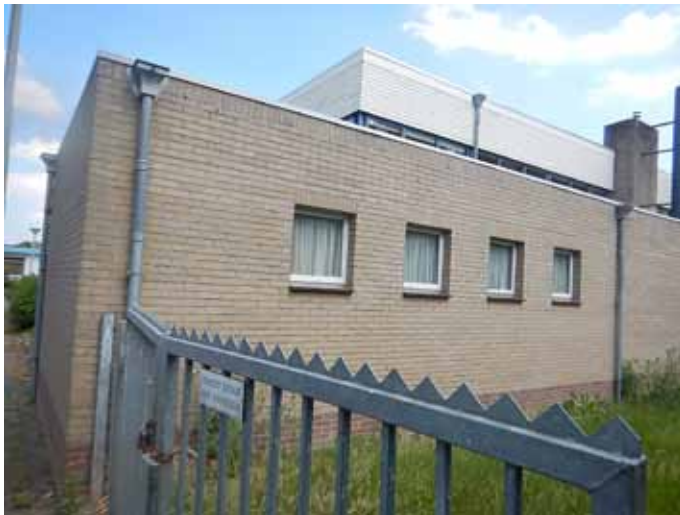
voegwerk onderzijden gevels moet worden hersteld

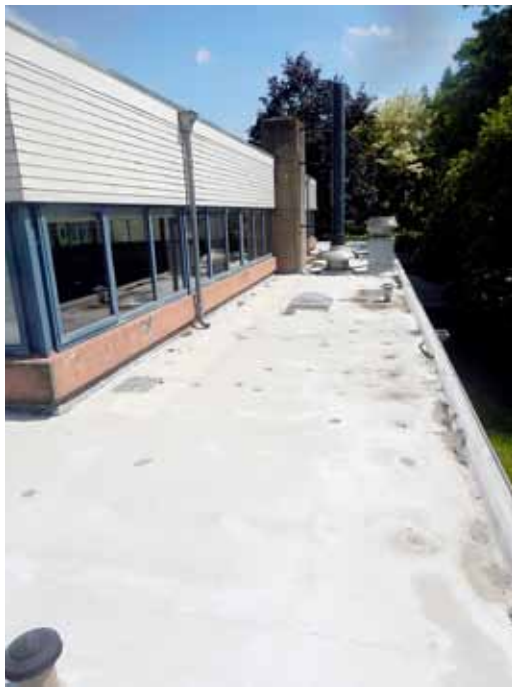
dakbedekking lager gelegen dak; kunststof met  
zeer veel herstelde delen

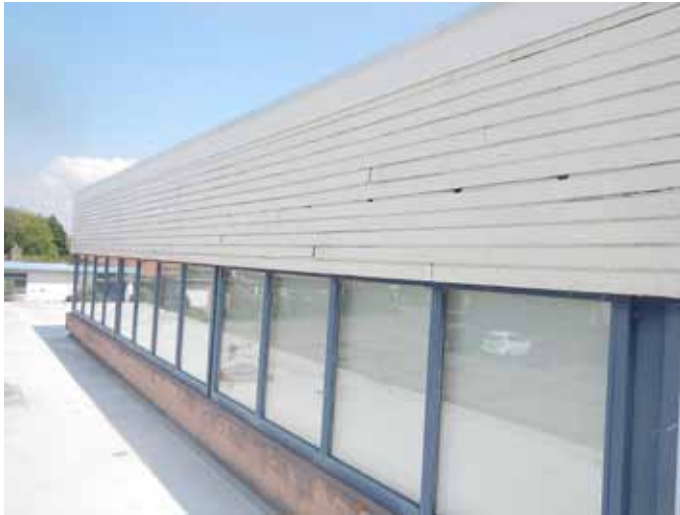
veel rotte delen gevelbetimmeringen hoger gelegen deel
